***CRUCEIROS. CRUCES E VIACRUCIS DO MUNICIPIO DE “O  
PÁRAMO” (LUGO).***

## **2. CRUCEIROS. CRUCES E VIACRUCIS DO MUNICIPIO DE “O PÁRAMO” (LUGO)**

## **2.3. ANÁLISE SOBRE OS CRUCEIROS. CRUCES E VIACRUCIS.**

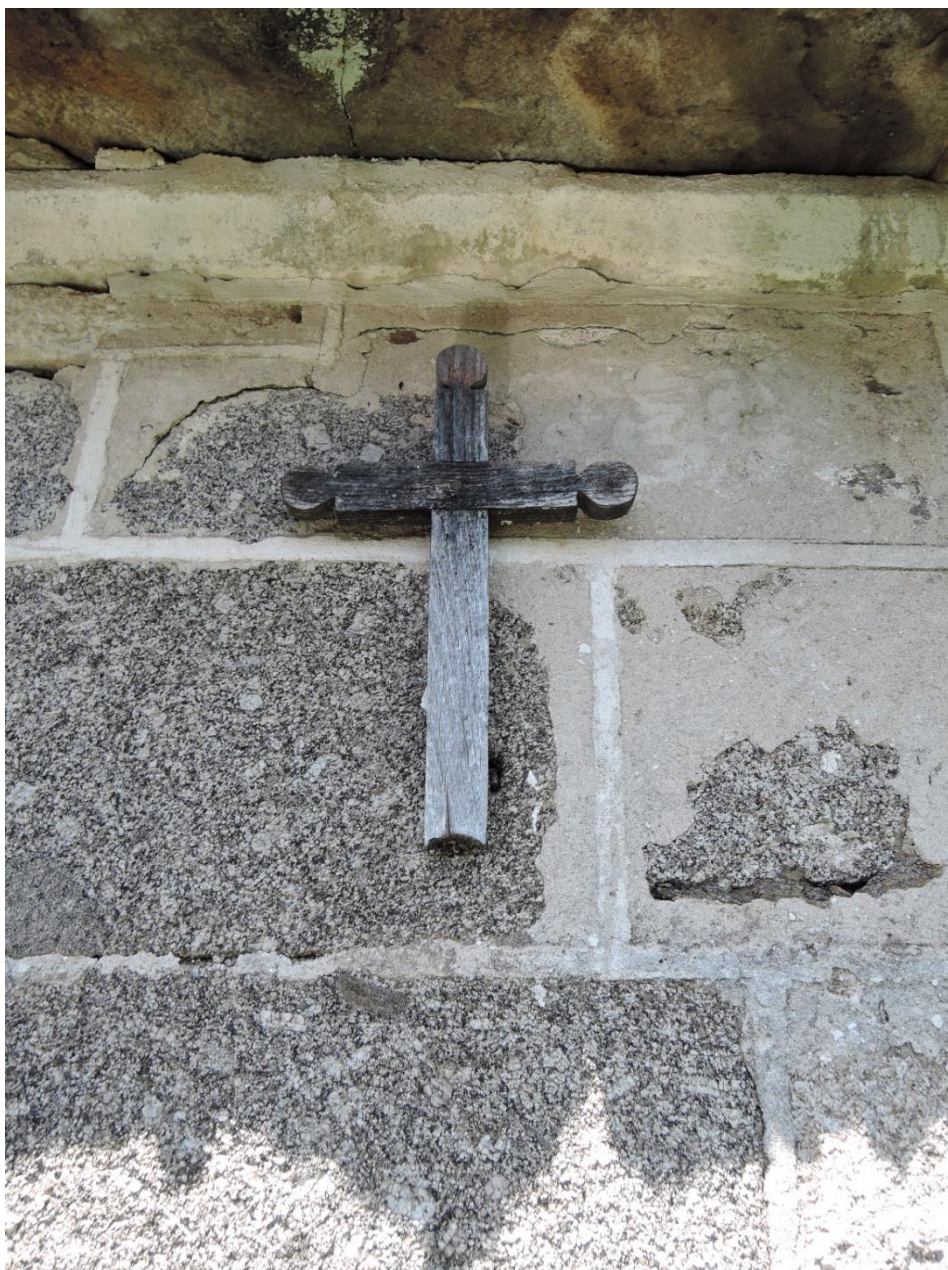
***FOTO 1. ADAI. PAREDE LATERAL DA IGREXA. RESTOS DUN VIACRUCIS DE MADEIRA.***

Nas paredes da igrexa hai restos dun Viacrucis. Trátase de pequenas cruces de madeira, latinas, rematando os extremos dos seus brazos en formas ovaladas. Consérvanse tres cruces, unha delas bastante deteriorada. Son moi semellantes as existentes nas parroquias de Entrambasaugas (Guntín) e Puxeda (Palas de Rei).

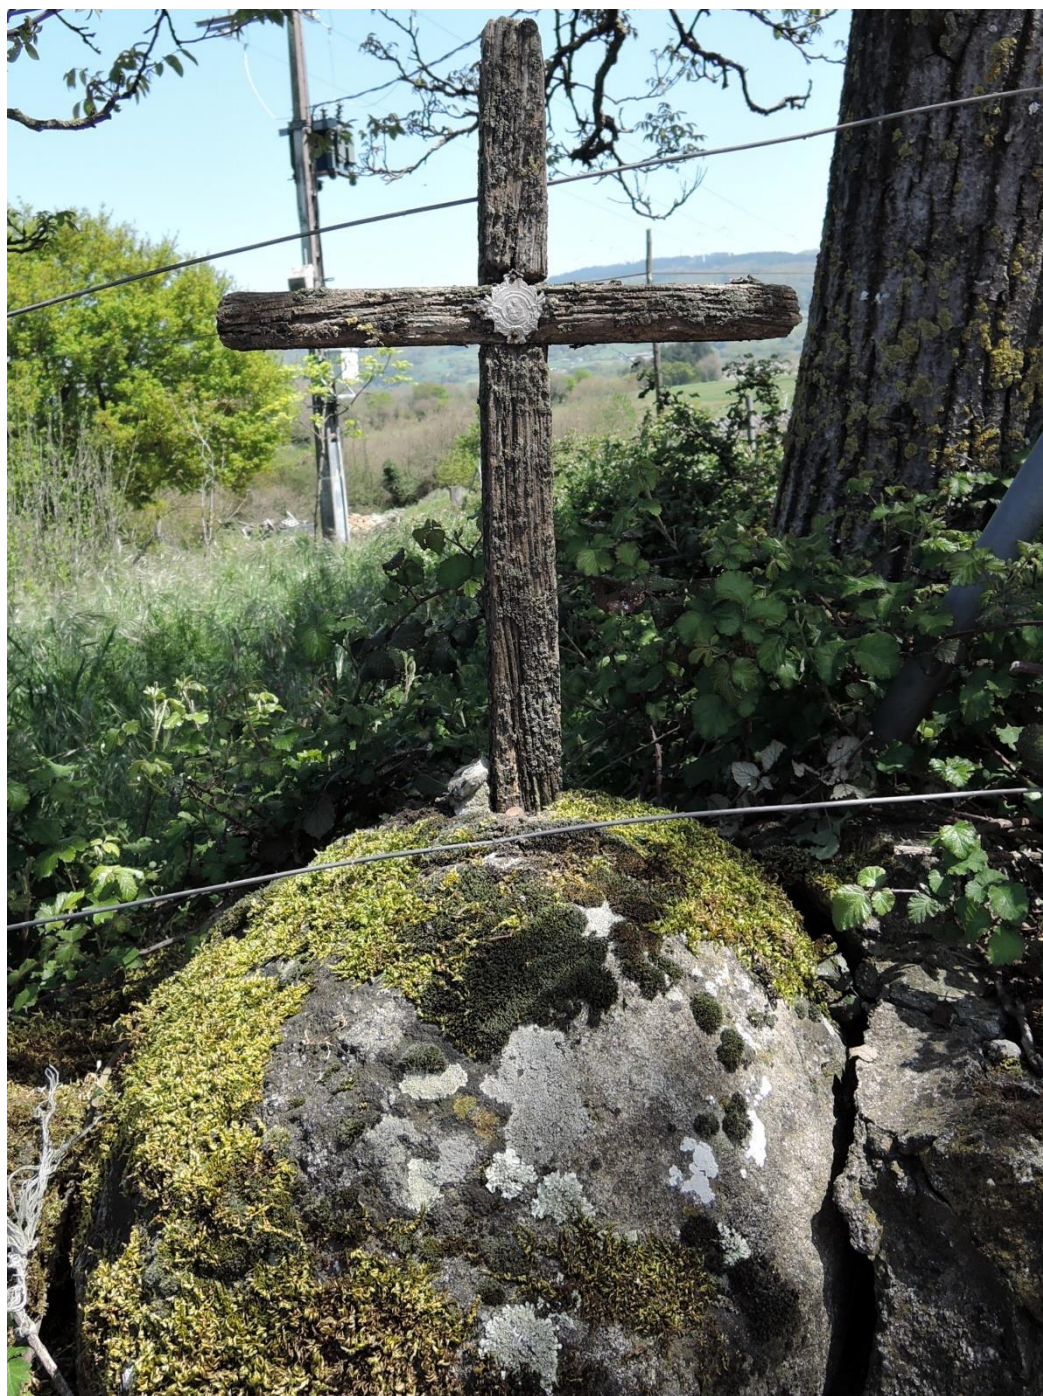
***FOTO 2. ADAI. CRUZ DE BELEIGÁN.***

Cruz de madeira, de propiedade pública, que se encontra nun cruzamento viario. Segundo testemuñas de veciños da comunidade, esta cruz foi colocada debido a que neste lugar morreu desangrada unha persoa á que lle cortaron a lingua. Probablemente data de finais do século XIX. Esta cruz foi restaurada por Antonio Gaioso, que usou o mesmo material e conservou a súa forma.

Desde unha óptica artística, trátase dunha cruz latina, de madeira, de sección cuadrangular, que se apoia nunha estrutura de cantería, de forma semiesférica.

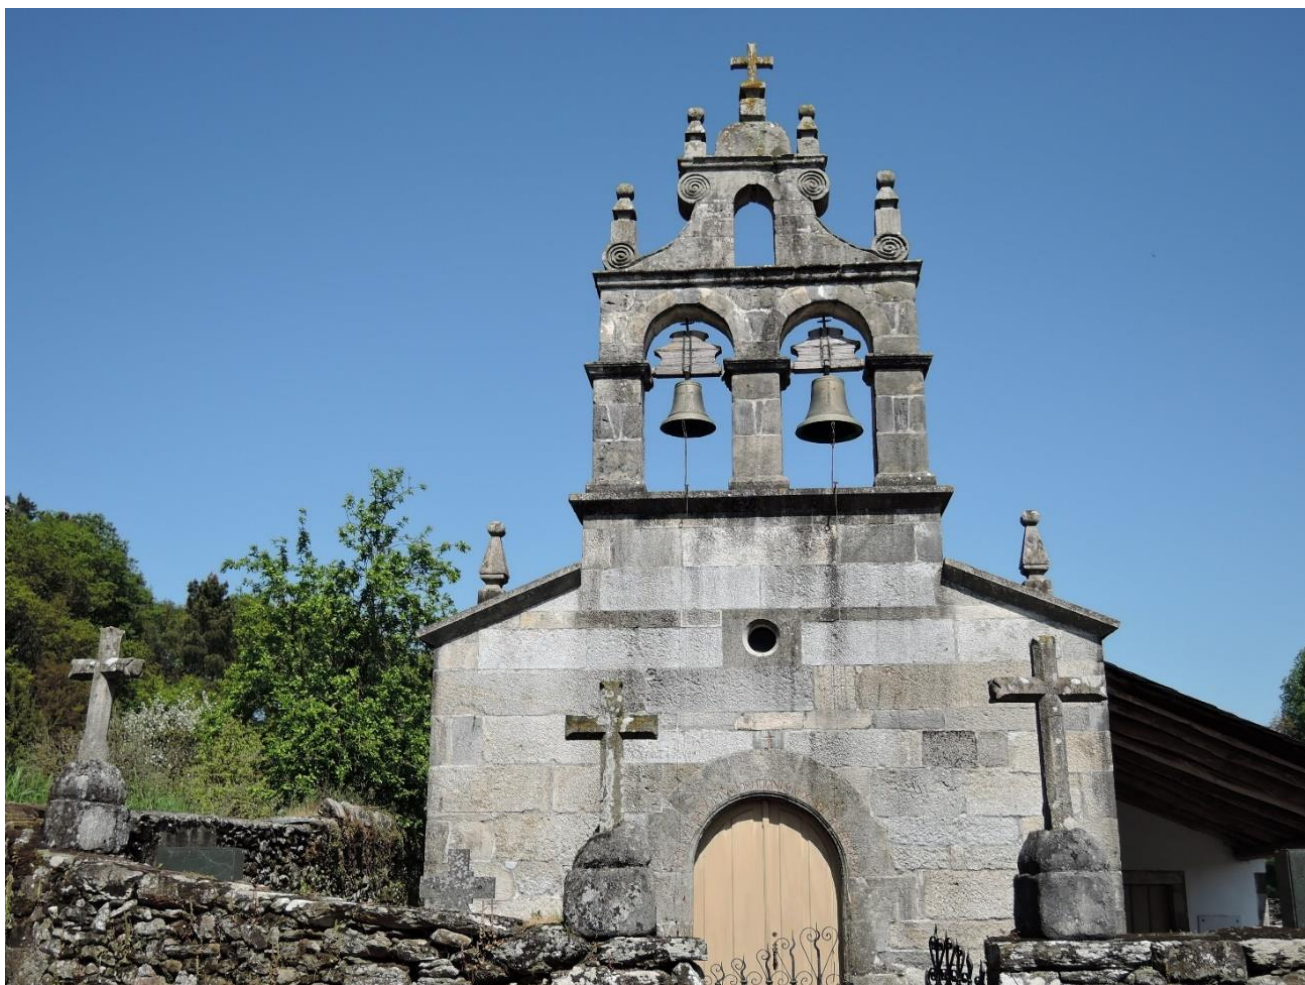
***FOTO 3. SANTA MARIA DE GONDROME. RESTOS DUN VIACRUCIS.***

Por riba do muro, que delimita o adro da igrexa parroquial do exterior, hai restos importantes dun Viacrucis, que se concretiza na conservación de 11 cruces; outra caída nunha finca situada ao carón do muro; outra, conservada parcialmente na base e na parte inferior do brazo lonxitudinal; e, finalmente, outra desaparecida.

O prototipo destas cruces amosa unha base de dous corpos: o inferior, paralelepípedo; e o superior, tendente a unha estrutura troncopiramidal mais coas arestas inferiores un pouco abombadas (redondeadas). Esta prolóngase nunha cruz de sección cuadrangular nos extremos e oitavada no resto. Os extremos dos brazos son de forma de cruz potenziada. Algunhas das cruces que se conservan amosan na súa estrutura algúns deterioros, principalmente na base.

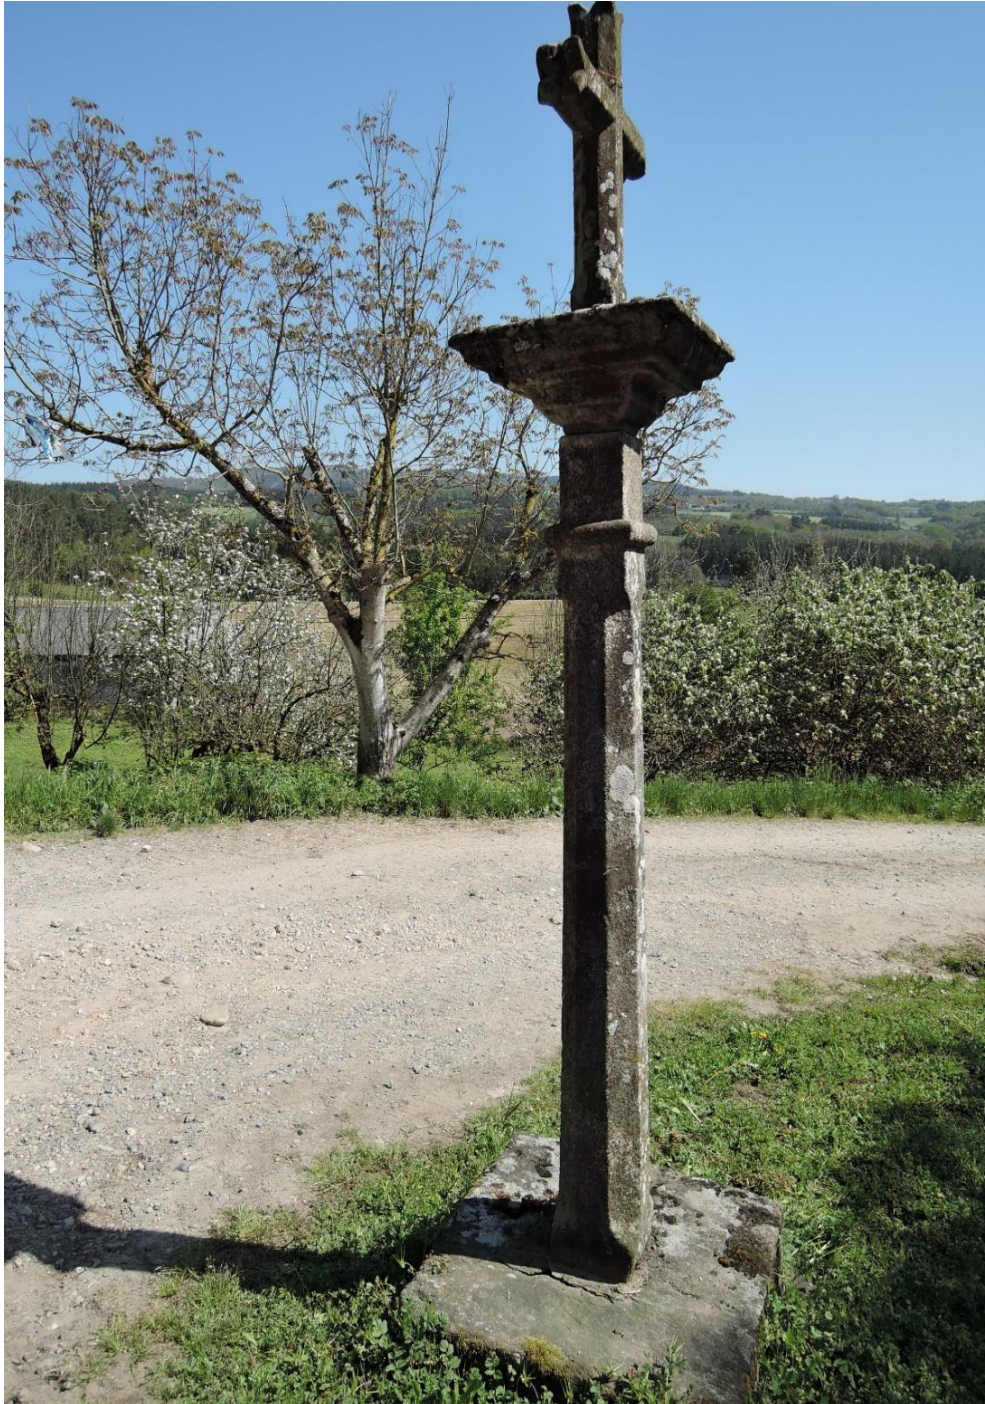
***FOTO 4. SANTA MARIA DE GONDRAMA. CRUCEIRO.***

Unha plataforma de dous chanzos; o inferior, pizarroso; e o superior, de cantería. Esta serve de soporte a un fuste, monolítico, de sección cuadrangular nos extremos e oitavado no resto. Vai estreitándose de cara á parte superior e amosa alguna pequena fenda e, tamén, algunhas restauración de cemento. O fuste serve de sostén a un capitel

moldurado, que nunha orde descendente amosa os seguintes tramos: unha peza cuadrangular a xeito de filete; logo, algunha moldura cóncava, a xeito de “caveto ou nacela”; tamén, convexa, a xeito de “cuarto bocel”; finalmente, un colariño, e unha moldura en bocel. O capitel serve de apoio a unha cruz latina, de sección cuadrangular nos extremos e oitavada no resto. Os extremos dos seus brazos son de forma de cruz florenzada.

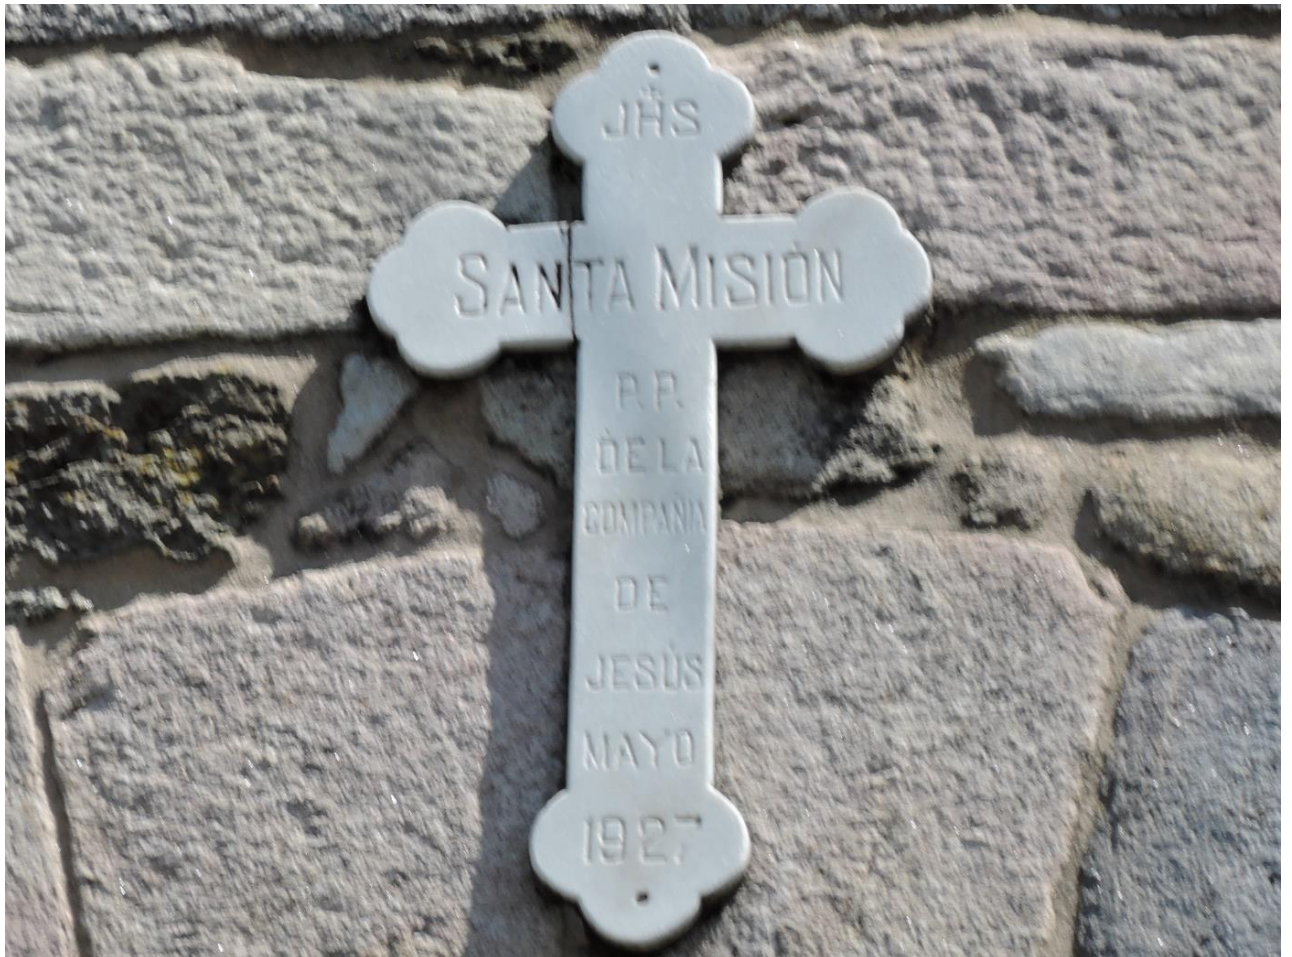
***FOTO 5. SAN VICENTE DE GONDRAME. CRUZ MISIONAL (1)***

**1.1.** Unha delas está situada no centro da fachada e por riba do arco superior da porta de entrada á igrexa parroquial. **(FOTO 5)**

É de forma latina, de mármore e con formas trevoadas nos extremos de ambos os dous brazos.

No tramo superior do brazo lonxitudinal lese a inscrición “*JHS*”<sup>7</sup>. Por riba da letra “H” hai unha pequena cruz latina. Na parte media e inferior deste mesmo brazo lese a seguinte inscrición “*P.P. / DE LA / COMPAÑÍA / DE / JESÚS / MAIO / 1827*”.

O brazo transversal amosa a inscrición: “*SANTA MISIÓN*”.

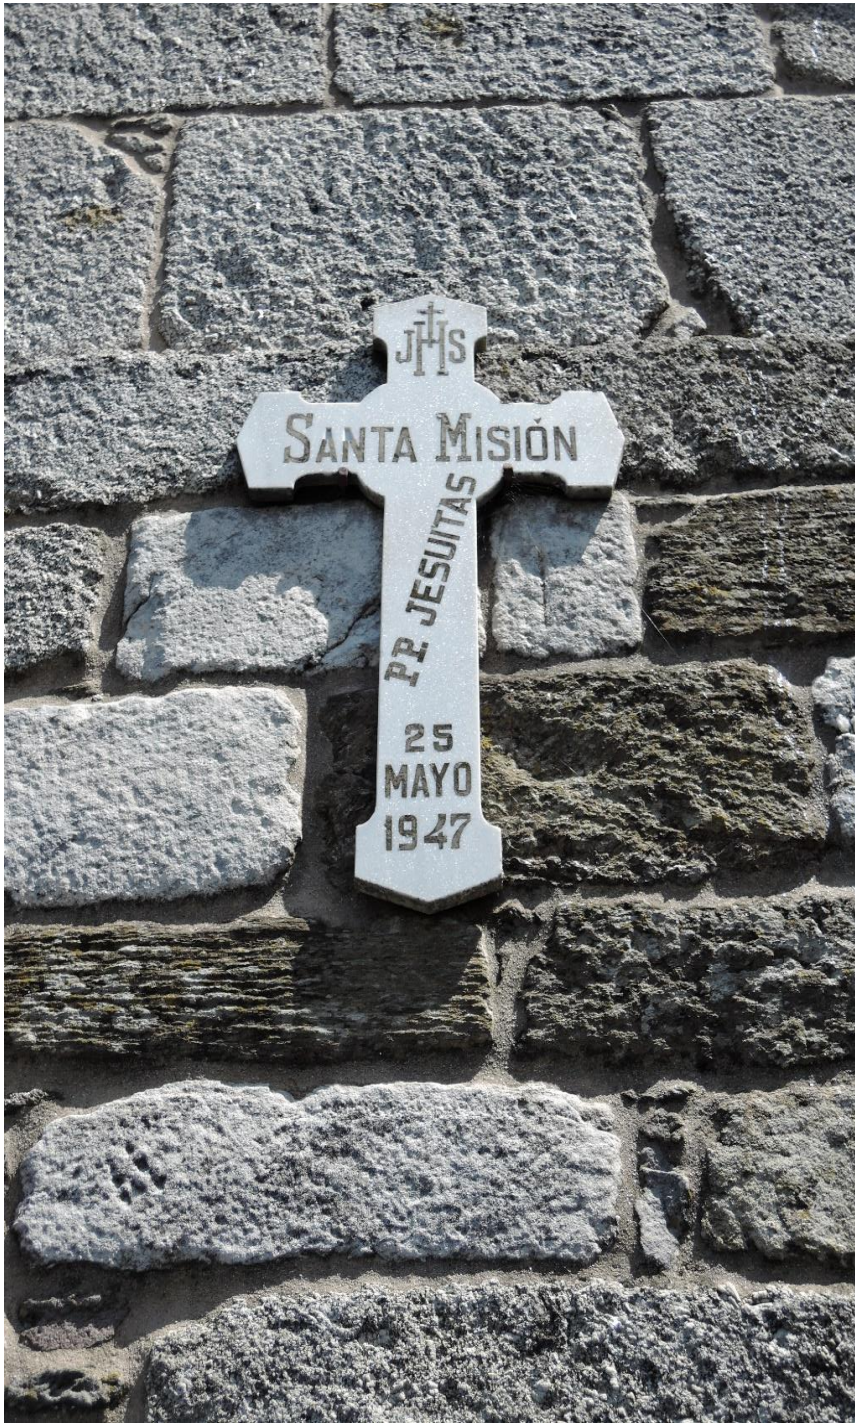
**FOTO 6. SAN VICENTE DE GONDRADE. CRUZ MISIONAL (2)**

**1.2.** A outra cruz misional está colocada no flanco esquerdo da fachada da igrexa parroquial. Trátase, tamén, dunha cruz latina, de mármore. Os extremos de ambos os dous brazos amosan tramos rectos e moldurados, rematando nunhas formas triangulares. **(FOTO 6)**

O brazo transversal mostra o epígrafe: “*SANTA MISIÓN*”.

O brazo lonxitudinal amosa no seu tramo superior a inscrición: “*JHS*”<sup>8</sup>. Por riba da letra “H” hai unha pequena cruz latina. O tramo medio mostra nun sentido oblicuo e de

esquerda á dereita a lenda: **“P.P. JESUITAS”**. O tramo inferior amosa a data de celebración da misión: **“25-Mayo-1947”**.

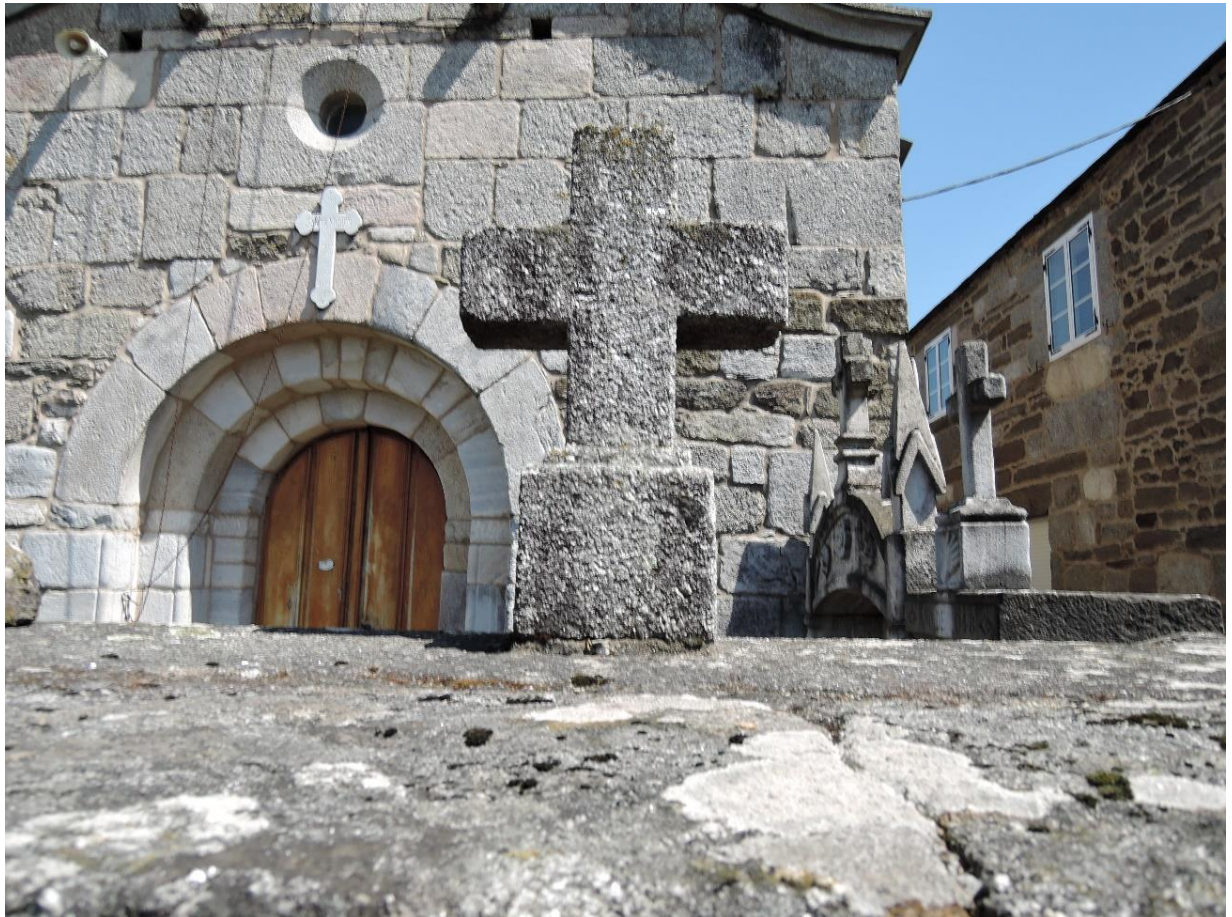
***FOTO 7. SAN VICENTE DE GONDRADE. RESTOS DUN VIACRUCIS***

Por riba do muro, que delimita o adro da igrexa do exterior, hai restos dun Viacrucis, reflectido na conservación de dúas cruces de cantería e dunha parcial.

Unha delas, situada por riba do muro que da fronte á fachada e ao carón da porta de acceso ao adro da igrexa, posúe os seguintes trazos nunha orde ascendente:

Unha base paralelepípeda; logo, unha moldura en filete da que arrinca unha cruz latina, que amosa unha sección cuadrangular e os extremos dos brazos en forma de cruz potenziada.

A outra cruz está emprazada tamén por riba do muro mais situada no flanco esquerdo á igrexa. Mostra as seguintes peculiaridades nunha orde ascendente:

Unha base paralelepípeda, que serve de sostén a unha molduración cóncavo-convexa ou gola sobre a que se ergue unha cruz latina, de sección cuadrangular.

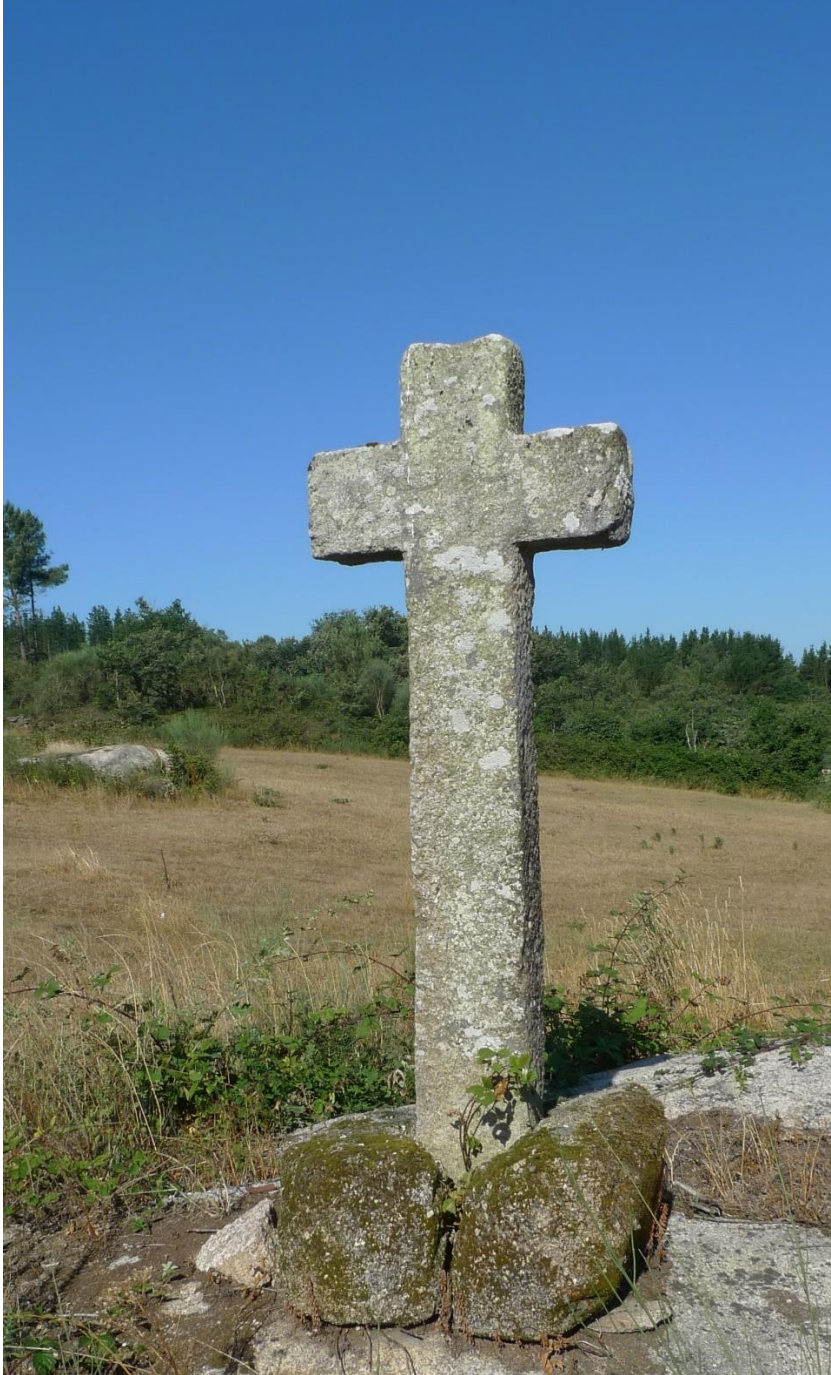
***FOTO 8. CRUZ DE RECONCO***

Esta cruz está colocada por riba dunha pena granítica e consta dunha base irregular, que ten unha fenda nunha das súas caras; esta serve de sostén a unha cruz latina, rústica, de sección cuadrangular en ambos os dous brazos.

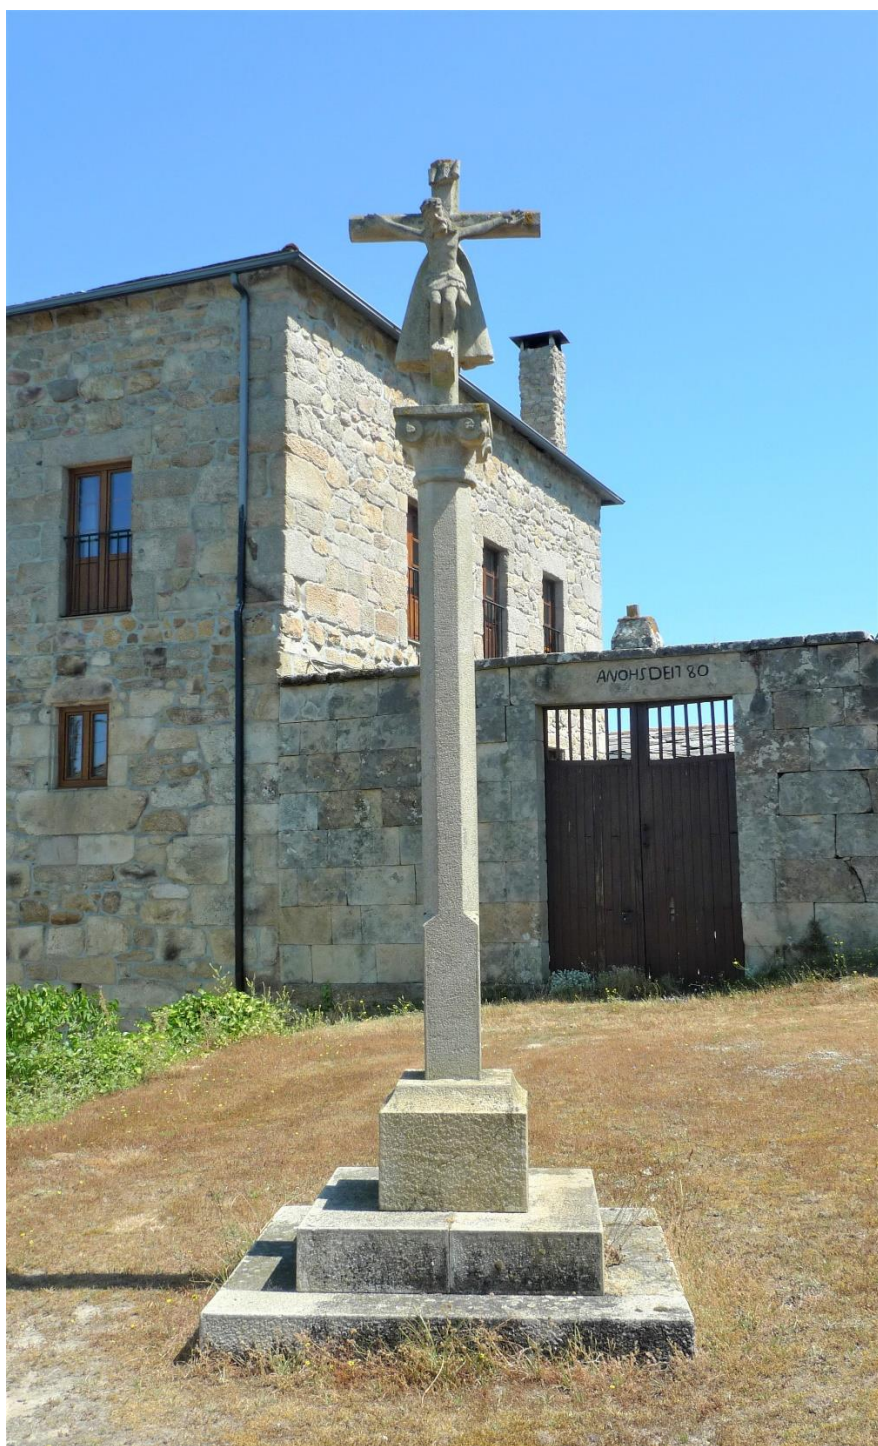
**FOTO 9. MOSCÁN. ALBAREDO. CRUCEIRO DAS HORAS PERDIDAS.**

Este cruceiro, é propiedade de **Francisco José López López**, descendente dos antigos propietarios da devandita casa, reconvertida na actualidade nunha “Casa de turismo rural”. Foi construído hai uns vinte anos por un antigo discípulo de Mallo na localidade de Lalín (Pontevedra). Consta dos seguintes elementos:

Unha plataforma granítica, composta de dous chanzos de forma paralelepípeda. Esta serve de soporte a unha base monolítica, granítica de dous tramos: o inferior, paralelepípedo; e o superior, formado por un “cuarto caveto” (moldura cóncava). Sobre a base érguese un fuste monolítico, de sección cuadrangular no tramo inferior e nunha pequena parte do tramo medio, e oitavado no resto. Un colariño separa o fuste do capitel, que nunha orde descendente está formado dun pequeno corpo poliédrico cuadrangular, a xeito dunha moldura de listel ou filete; logo, un tramo troncocónico invertido cunha ornamentación a base de volutas por baixo de cada unha das arestas do pequeno corpo poliédrico, e unhas vieiras colocadas entre as volutas. Como remate, unha cruz, de sección oitavada en ambos os dous brazos. O anverso amosa, baixo unha cartela coa inscrición: INRI, unha efíxie de Cristo cos seguintes trazos: a cabeza está inclinada ao lado dereito; os brazos forman unha lixeira V e as mans permanecen abertas; o perizoma, está anoado ao lado dereito; o seu lombo e as súas costas están separados da cruz; as pernas están lixeiramente flexionadas e mostran o pé esquerdo sobre o dereito e ambos os dous sobre un supedáneo. O reverso mostra unha efíxie da Virxe, cuberta cun manto e nunha actitude orante.

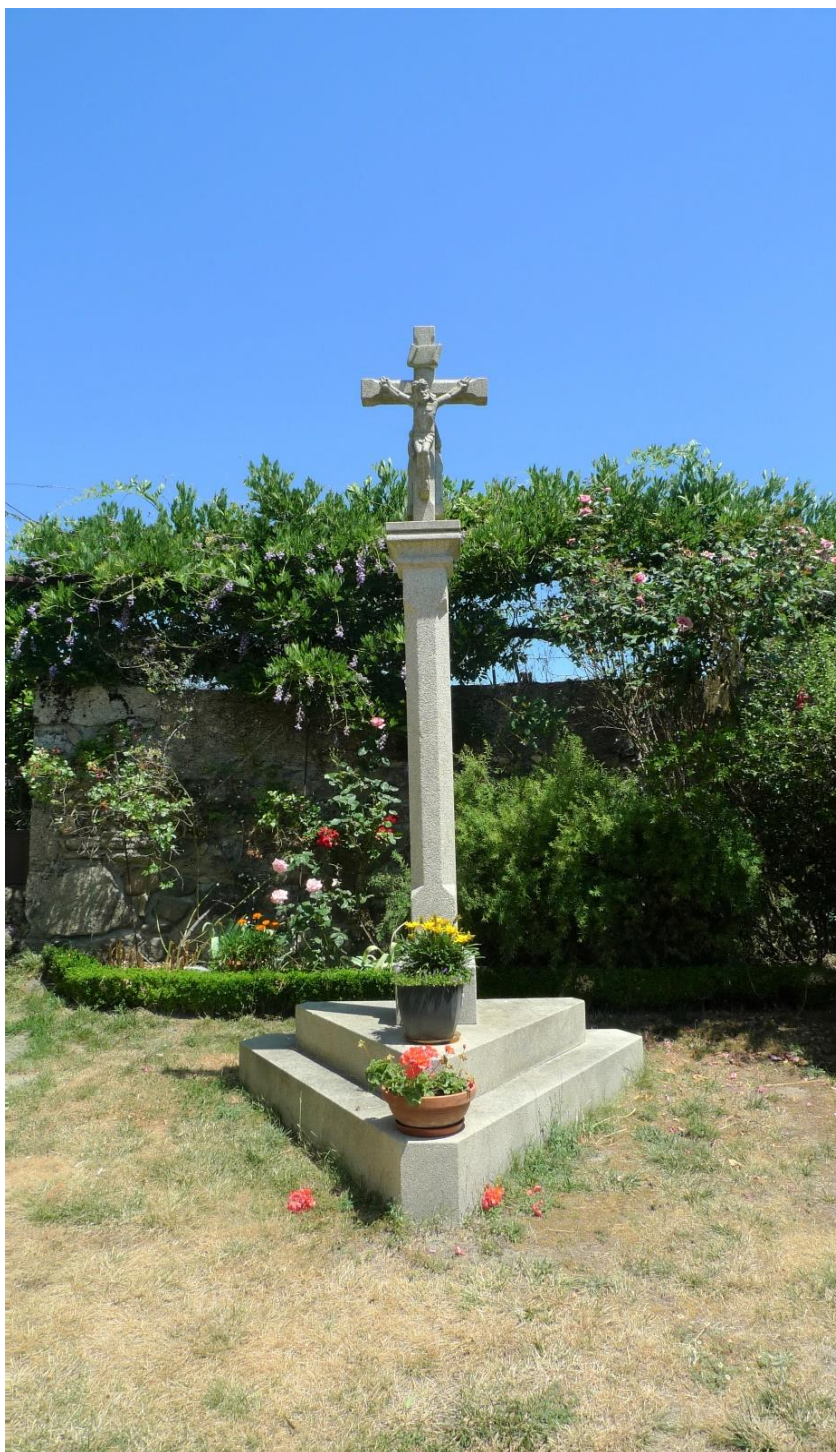
***FOTO 10. MOSCÁN. CRUCEIRO DA “CASA DE VILA”***

Este cruceiro é propiedade de **D<sup>a</sup> Concepción**, da “*Casa da Vila*”. Foi un agasallo dun veciño da parroquia, nomeado **Manuel do Castro**. Está situado no patio interior da “Casa da Vila” e componse das seguintes pezas:

Unha plataforma granítica, formada por dous chanzos triangulares truncados nos vértices das arestas. Esta serve de soporte a unha base monolítica, granítica, formada por dous corpos: o inferior, paralelepípedo; e o superior, troncopiramidal. A base prolóngase nun fuste, de sección cuadrangular nos extremos e oitavado no resto. Este serve de apoio a un capitel clásico, moldurado. Así, nunha orde descendente distinguimos as seguintes molduras: un filete ou listel; un cuarto bocel (moldura convexa); un cuarto caveto (moldura cóncava), e un filete. Finalmente, unha cruz, de sección cuadrangular nos extremos e oitavada no resto. Os extremos dos brazos teñen forma de cruz potenziada. O anverso, amosa, baixo unha cartela sen inscrición, unha efíxie de Cristo coas seguintes peculiaridades: unha coroa de espiñas na cabeza, lixeiramente inclinada ao lado dereito; os brazos forman unha lixeira V e as mans permanecen abertas; o perizoma está anoado ao lado dereito; as pernas están lixeiramente flexionadas e o pé esquerdo está por riba do dereito e ambos os dous sobre un supedáneo. O reverso presenta unha efíxie da Virxe, cuberta cun manto e nunha actitude orante.

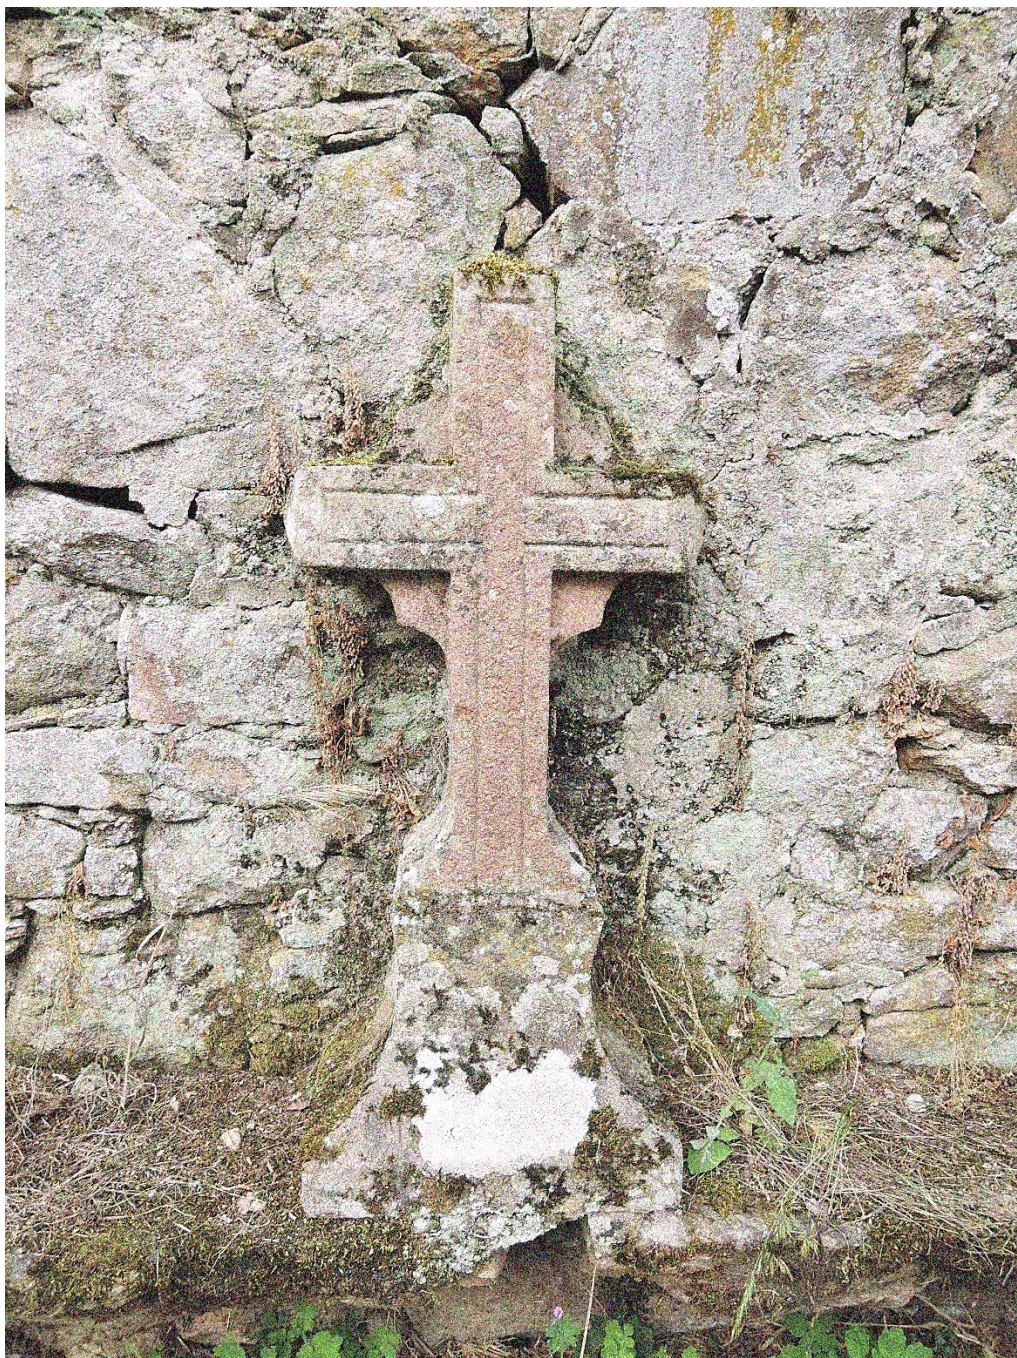
***FOTO 11. MOSCÁN. CRUZ DO ADRO DA IGREXA***

Está situada no adro da igrexa parroquial, apoiada nun muro, que serve de delimitación do adro do espazo exterior da igrexa. Por detrás da cruz encontrase a fachada da igrexa parroquial.

Nas súas orixes esta cruz é probable que tivese unha orixe funeraria mais no intre actual é mester catalogala polo seu carácter autónomo.

Unha base composta de dous tramos: o tramo inferior, é paralelepípedo; e o superior, amosa unha moldura cóncava a xeito de caveto. A base serve de soporte a unha cruz latina, que mostra en ambos os dous brazos un acanalamento cruciforme. Os flancos inferiores do brazo lonxitudinal mostran molduras cóncavo-convecas a xeito de golaz. Ademais, os catro ángulos que xorden da intersección de ambos os dous brazos -o lonxitudinal e o transversal, presenta unha decoración a base de molduras cóncavas ou cavetos, que imitan a un enfeite estrelado.

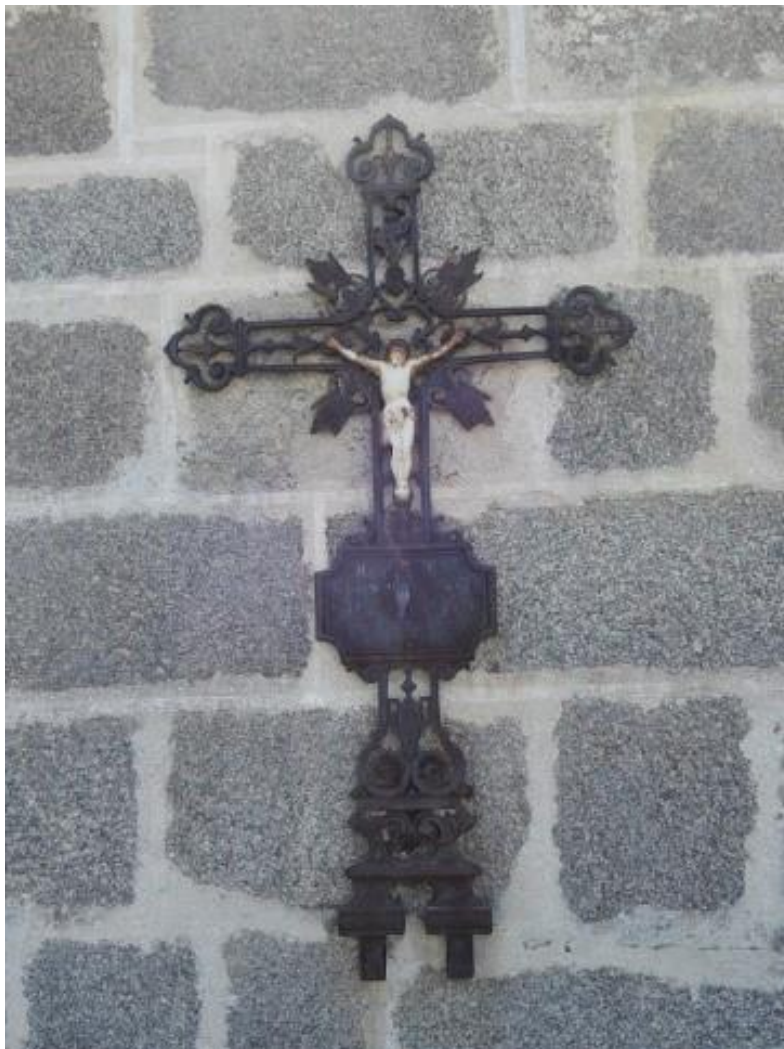
***FOTO 12. MOSCÁN. CRUZ FACHADA DA IGREXA***

É unha cruz latina, de ferro, posiblemente de orixe funeraria, que está adosada ao muro lateral dereito da igrexa parroquial.

1º. No pé da cruz hai dúas pequenas cruces latinas, de ferro, sobre as que se alza unha ornamentación xeométrica, reflectida nunha serie de molduras cóncavas de media cana e, tamén, en volutas.

2º. Por riba, hai unha decoración xeométrica cuadrangular con biseis nos seus ángulos, formando unhas molduras cóncavas en caveto.

3º. Os remates dos brazos da cruz amosan formas trevoadas, acabando as inferiores en pequenas espirais ou volutas.

4º. Os ángulos, que xorden da intersección dos brazos da cruz, amosan unha decoración estrelada.

5º. Finalmente, a cruz sustenta unha pequena efíxie metálica de Cristo, de cor branco, que amosa os seguintes trazos: a súa cabeza está inclinada ao lado esquerdo; as mans permanecen abertas e os seus brazos están extendido na cruz en forma de V; o perizoma está anoado no lado esquerdo; e as pernas lixeiramente flexionadas mostran o pé dereito sobre o esquerdo.

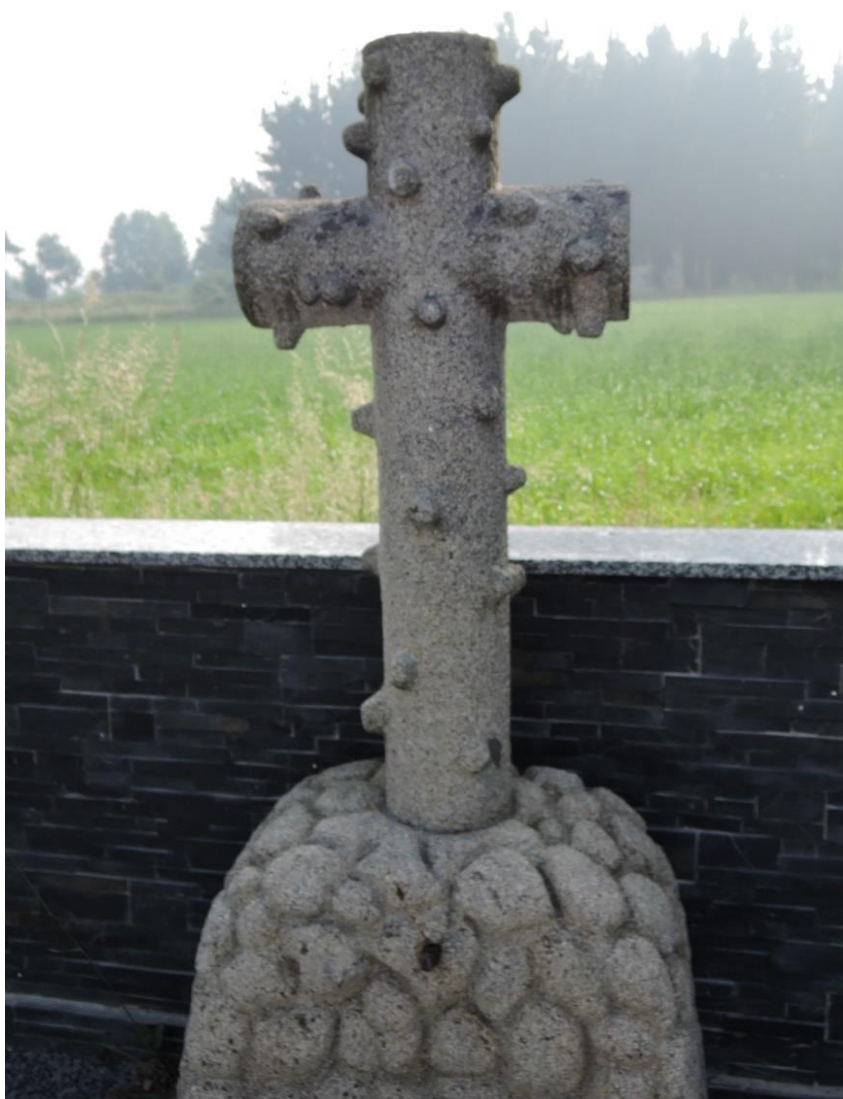
***FOTO 13. MOSCÁN. CRUZ DO ADRO DA IGREXA***

Trátase dunha cruz latina, granítica, probablemente de orixe funeraria. Está situada ao carón do muro lateral esquerdo, que separa o adro da igrexa parroquial -onde, tamén, se encontra o cemiterio- do espazo exterior ao mesmo.

Consta dunha base monolítica, de forma semiesférica, que amosa unha ornamentación empedrada de maneira desigual. Sobre a base érguese unha cruz latina, de forma cilíndrica en ambos os dous brazos, que presenta unha decoración a xeito de gromos.

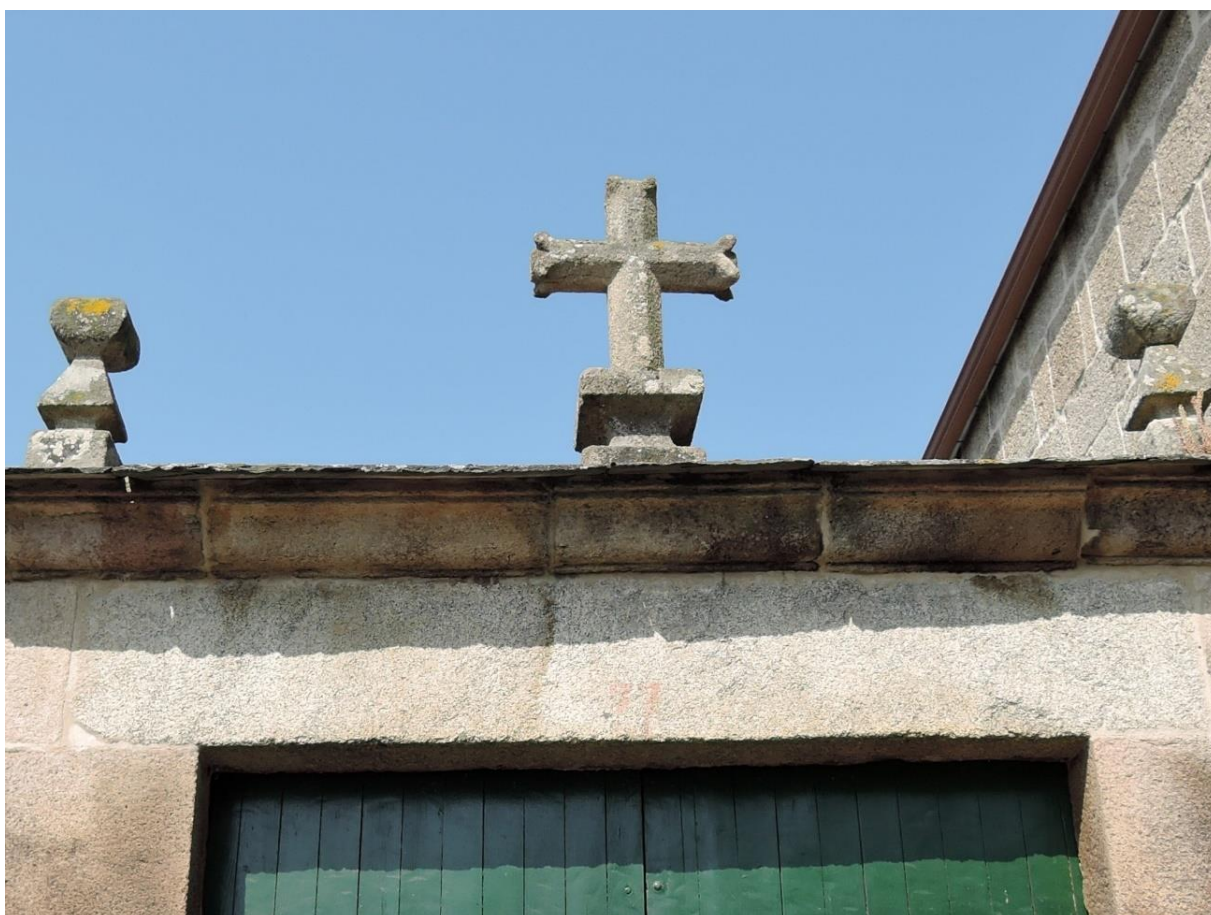
**FOTO 14. NEIRA. CRUCEIRO DA ENTRADA AO PAZO.**

Esta cruz, máis complexa que a anterior, amosa dous elementos:

2.1. Unha base, que mostra tres tramos: un tramo inferior e outro superior, de forma paralelepípeda, unidos por un novo tramo moldurado de “media caña” (molduración cóncava).

2.2. A base prolongase nunha cruz latina, de sección cuadrangular nos extremos e coas arestas biseladas no resto. Os extremos dos brazos son de forma de cruz florenzada.

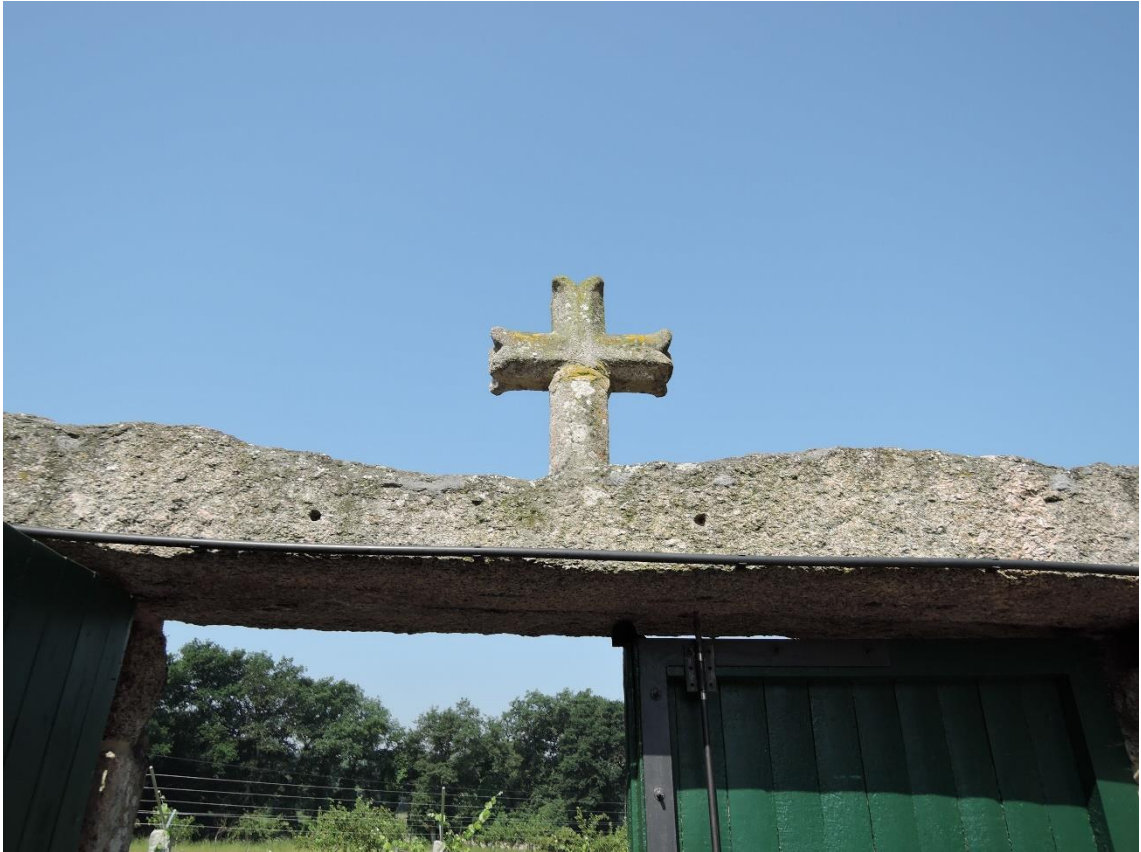
***FOTO 15. NEIRA. CRUZ DE ACCESO Á FINCA DO PAZO.***

Trátase dunha cruz latina, de sección oitavada en ambos os dous brazos, que se apoia nunha estrutura paralelepípeda irregular.

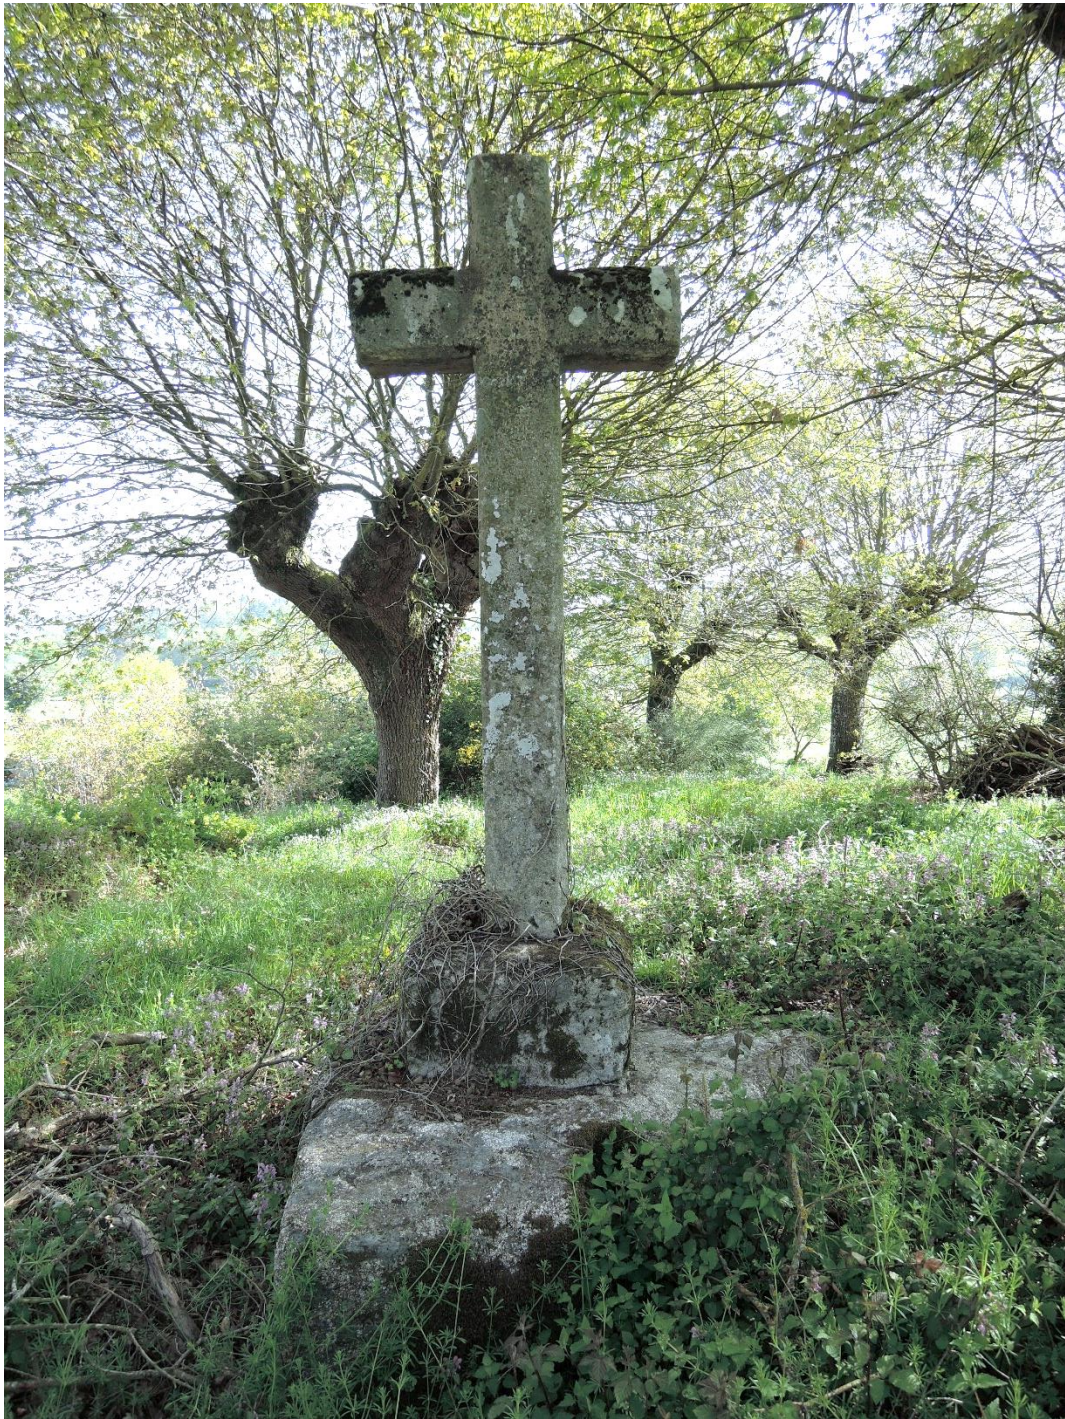
**FOTO 16. SA. CRUZ DE ARMESTO.**

Está stituada no lugar de “O Cruceiro “(Sá). Antano, esta cruz tiña un carácter público. No obstante co paso dos anos esta cruz foi adquirindo un dominio privado, pertencendo na actualidade a “*Casa de Armesto*” . Hai uns vinte e cinco anos, os días 25 e 26 de Xullo, festividade patroal do Sant-Iago, saía a procesión e daba a volta ao redor desta cruz. A procesión detíñase ao carón da cruz, momento que se aproveitaba para rifar un año ou un cabrito; logo, a procesión seguía o seu curso ata a igrexa parroquial. A continuación, había membros da comunidade parroquial que adoitaban ir ata o campo da festa <sup>10</sup>.

A nivel artístico, a cruz está composta dunha plataforma paralelepípeda irregular dun chanzo de cantería sobre a que se apoia unha base de dous tramos: o inferior, paralelepípedo; e o superior, troncopiramidal. No seu conxunto a base tende á irregularidade. Sobre a base érguese unha cruz latina, de sección cuadrangular nos extremos e oitavada no resto. Os extremos dos brazos teñen forma dunha “cruz potenziada”-
