***CRUCEIROS. CRUCES E VIACRUCIS DO MUNICIPIO DE “O  
PÁRAMO” (LUGO).***

## **2. CRUCEIROS. CRUCES E VIACRUCIS DO MUNICIPIO DE “O PÁRAMO” (LUGO)**

## **2.3. ANÁLISE SOBRE OS CRUCEIROS. CRUCES E VIACRUCIS.**

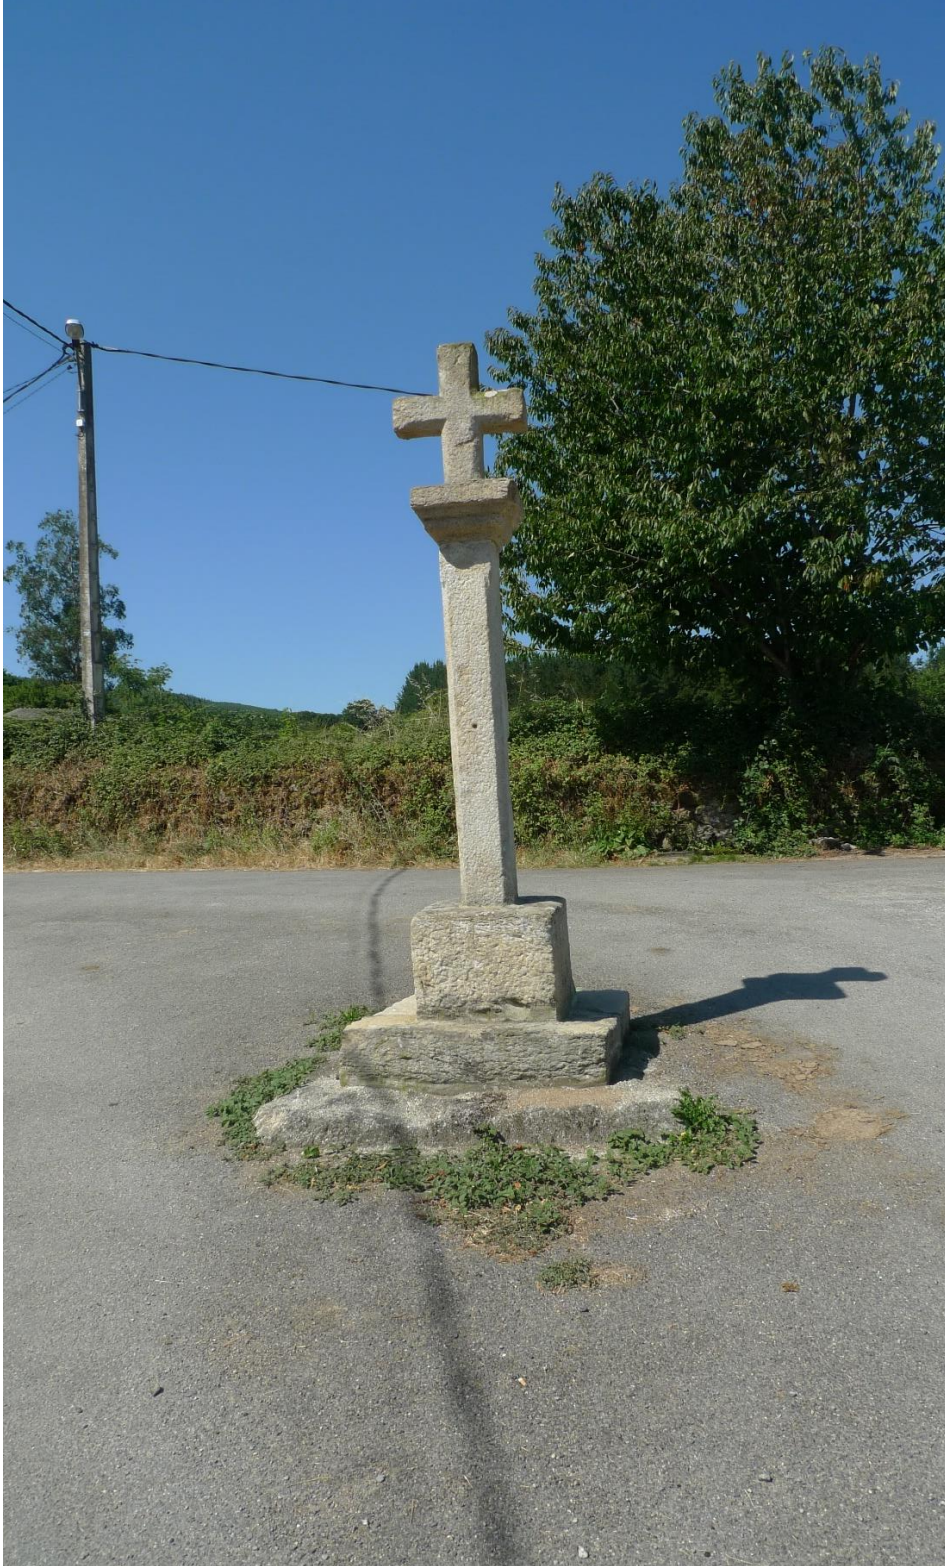
***FOTO 17. SA. CRUCEIRO***

A nivel artístico, este cruceiro de carácter público, está formado por unha plataforma granítica de dous chanzos paralelepípedos, que serve de sostén a unha base monolítica, paralelepípeda, que foi restaurada. A base prolóngase nun fuste de sección cuadrangular na parte posterior e oitavado no resto. Nunha das caras do fuste hai un buraco, onde noutrora había un “Corazón de Xesús” de porcelana de cor azul, que co paso do tempo foise deteriorado. O fuste serve de soporte a un capitel clásico, moldurado, de tipoloxía dórica. Como remate, unha cruz latina, de sección cuadrangular nos extremos e oitavada no resto. Os extremos dos brazos son de forma de cruz potenziada.

Este cruceiro foi restaurado hai uns seis anos por Ermindo López López da “Casa Cabrera”. Para levar a cabo esta tarefa primeiro lavouno con auga a presión; logo, usou área e cemento; e finalmente botoulle un líquido impermeabilizante.

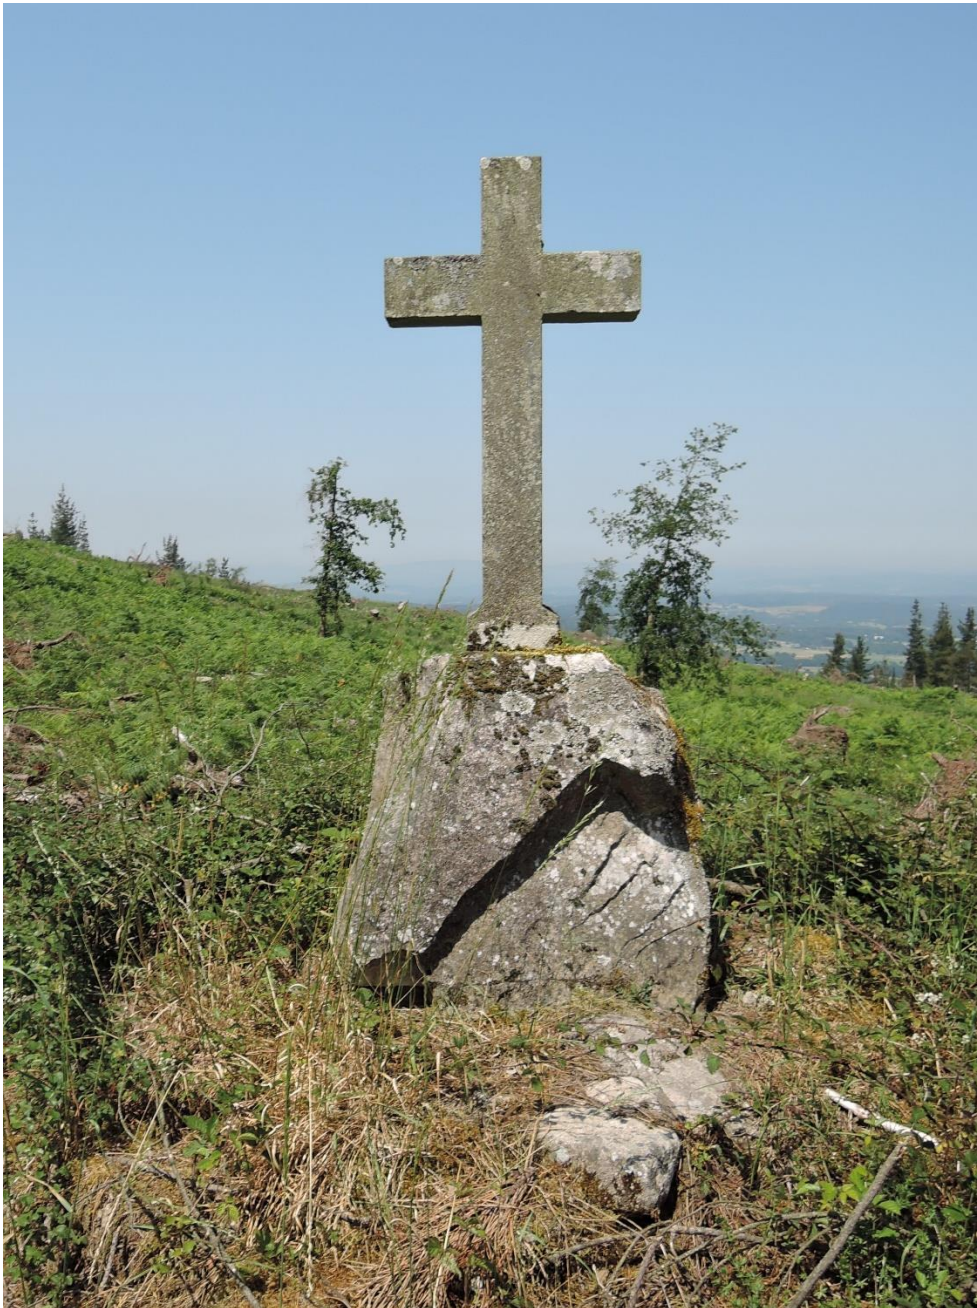
**FOTO 18. SA. CRUZ DA AGUIEIRA.**

Está situada no lugar de Paredes (Sá). Trátase dunha cruz de linde entre os Montes do Páramo e Vilapedre (Sarria). A cruz antiga foi deteriorándose e cambiouse pola actual, que segue sendo de cantería.

Unha base de cantería, de forma troncopiramidal irregular, que amosa a súa cara anterior deteriorada nunha gran parte ao igual que a aresta anterior esquerda e, tamén, a aresta posterior dereita. Esta serve de soporte a unha cruz latina, de sección cuadrangular en ambos dous brazos, que mostra os seus flancos inferiores biselados. Os extremos dos seus brazos son de forma de cruz potenziada.

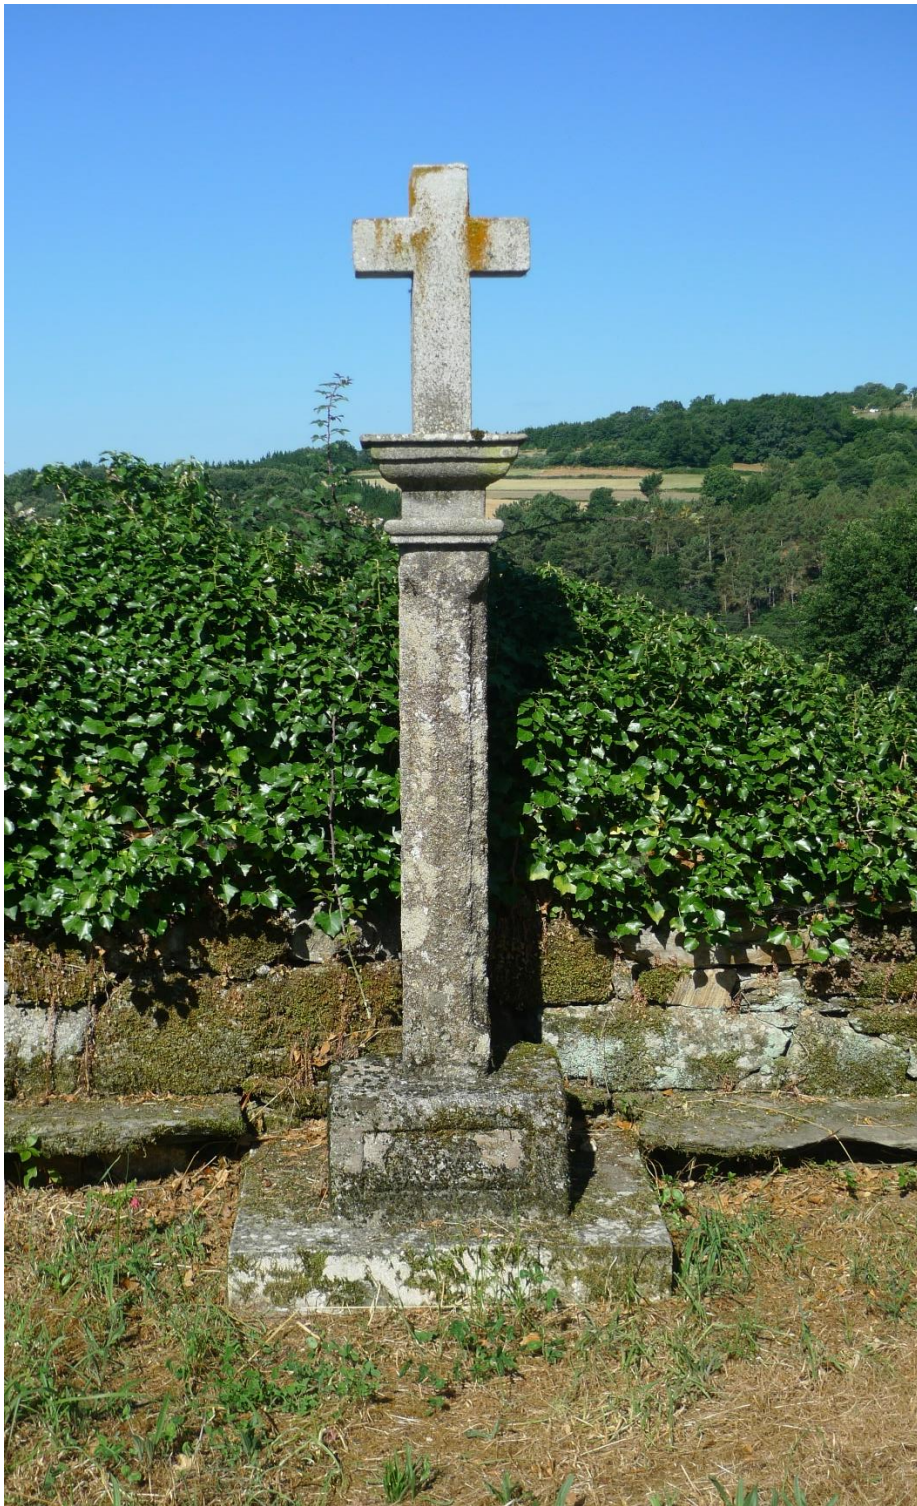
***FOTO 19. SAN ANDRÉ DA RIBEIRA. CRUCEIRO DA DEREITA.***

Está situado ao carón do muro, que delimita o adro da igrexa do espazo exterior, e mirando ao flanco esquerdo da fachada.

Unha plataforma dun só chanzo de granito de forma paralelepípeda, que serve de sostén a unha base de cantería de forma paralelepípeda cos bordos superiores redondeados; a cara da base, que dá á fachada da igrexa, amosa un acanalamento cuadrangular; ademais, dúas das arestas posteriores están deterioradas. A base prolóngase nun fuste de sección cuadrangular nos extremos e con acanalamentos e rebaixas no resto. Este serve de apoio a un capitel clásico, moldurado, que amosa nunha orde descendente os seguintes tramos: un ábaco, un equino, un cuarto bocel, un colariño, un bocel e un filete. Como remate, unha cruz latina, de sección cuadrangular; amosa algunhas restauración na súa estrutura.

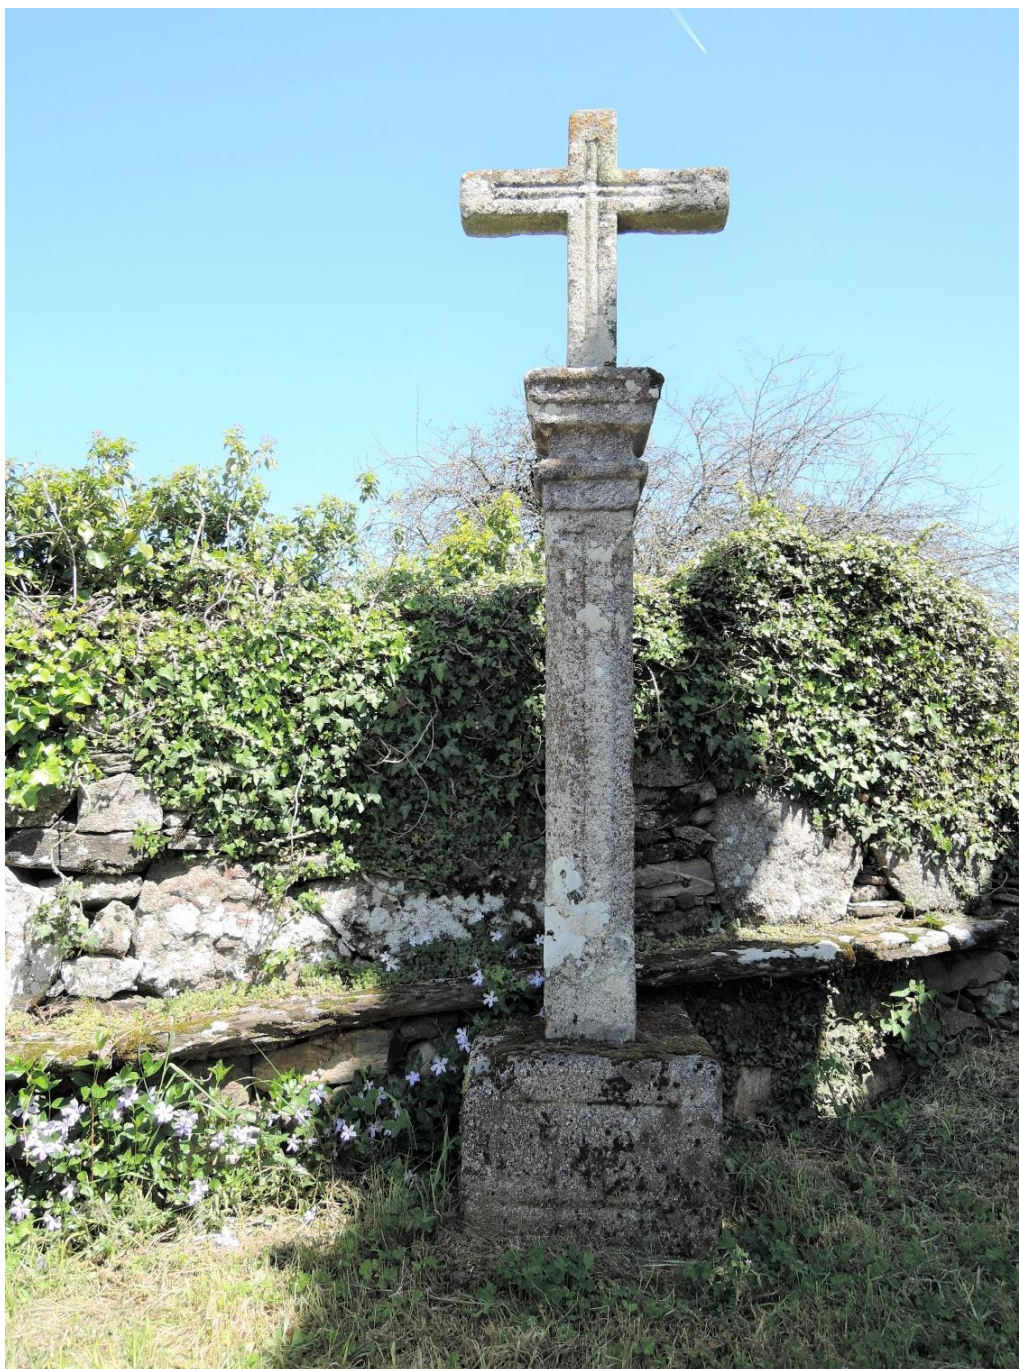
**FOTO 20. SAN ANDRÉ DA RIBEIRA. CRUCEIRO DA ESQUERDA.**

Tamén está situado ao carón do muro, que separa o adro do exterior mais mirando ao lado dereito da fachada.

Unha plataforma dun só chanzo de pizarra, que serve de soporte a unha base de cantería, paralelepípeda, que mostra unha pequena convexidade na aresta anterior dereita; unha das arestas posteriores está deteriorada. A base alóngase nun fuste de sección cuadrangular nos extremos e con acanalamentos, estrías e rebaixas no resto. Este serve de apoio a un capitel clásico que amosa os seguintes tramos nunha orde descendente: unha moldura convexa algo deteriorada; unha dobre estrutura troncopiramidal invertida superposta; unha moldura cóncava de media caña; unha moldura convexa a xeito de cuarto bocel; e unha estrutura irregular algo deteriorada con tendencia a unha pequena molduración cóncavo-convexa. Como remate, unha cruz latina, de sección cuadrangular, cun acanalamento cruciforme na cara que dá á igrexa.

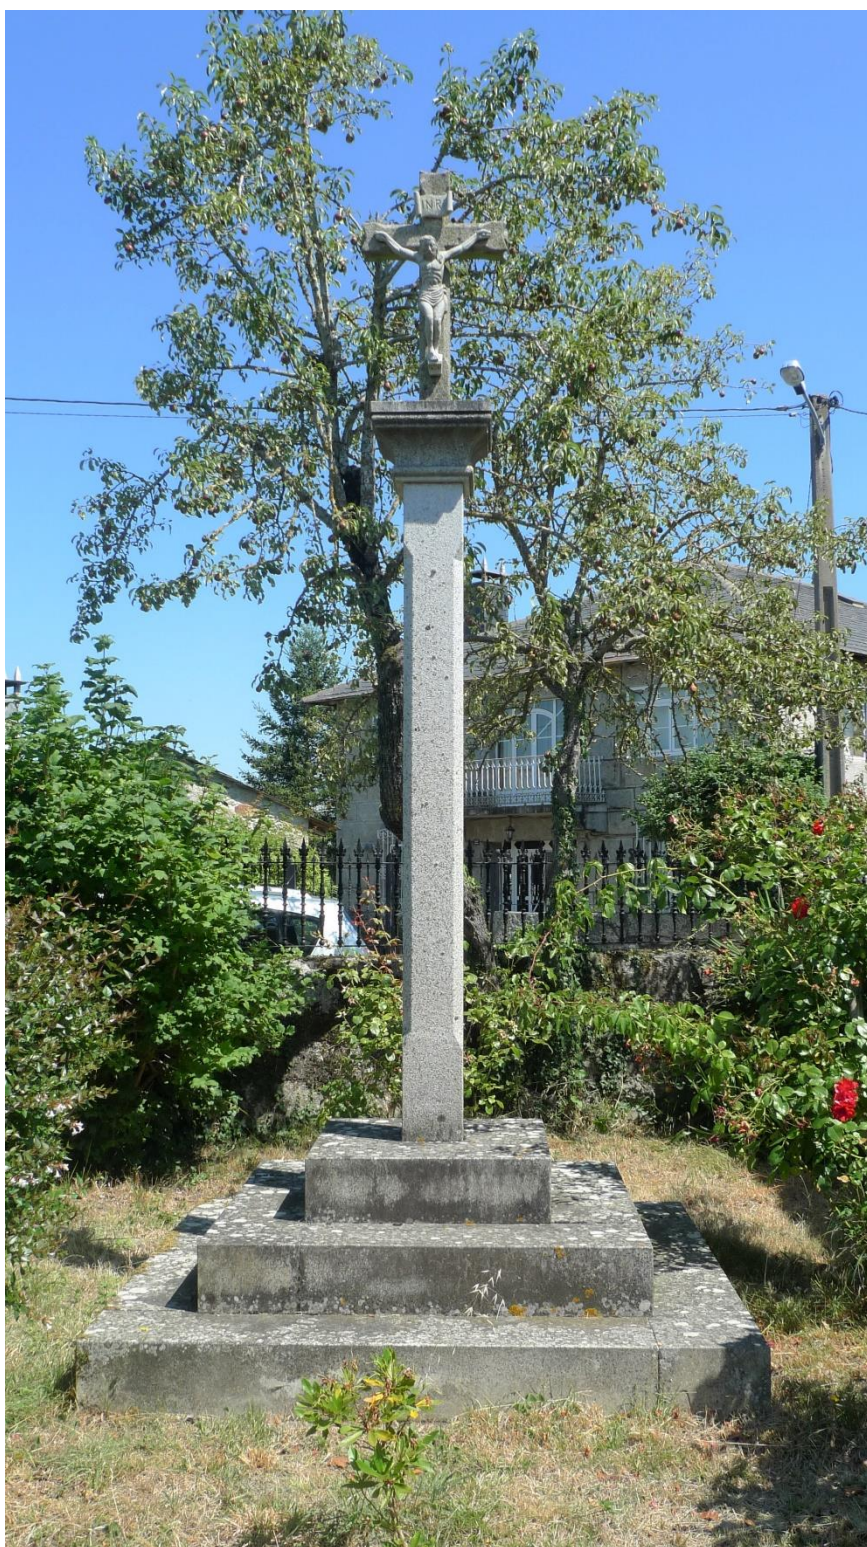
***FOTO 21. A TORRE. CRUCEIRO DE SANTA COMBA***

Esta expresión artística, de dominio privado, está emprazada no interior da propiedade de **D. Eduardo López Pérez**, crego residente en Madrid. Foi realizada no ano 2004 por **Talleres Vilaro, de Balmao (Sarria)**.

Unha plataforma granítica, de tres chanzos de forma paralelepípeda, que serve de soporte a un fuste monolítico, de sección cuadrangular nos extremos e oitavado no resto. Sobre o fusta apóiase un capitel clásico, que amosa nunha orde descendente os seguintes elementos: un ábaco, un equino, un filete, un caveto (moldura cóncava), un baquetón (pequena moldura convexa) e un filete. O conxunto remata nunha cruz de sección cuadrangular nos extremos e oitavada no resto. Os extremos dos brazos teñen forma de cruz florenzada. O anverso mostra, baixo unha cartela coa inscrición INRI, unha efixie de Cristo coas seguintes características: os brazos forman unha lixeira V e as maos están abertas; presenta unhas costelas moi resaltadas; o perizoma está anoado ao lado esquerdo; a cabeza está lixeiramente inclinada ao lado dereito; as pernas, lixeiramente flexionadas, amosan o pé dereito sobre o esquerdo e ambos os dous sobre un supedáneo. Pola contra, o reverso permanece liso.

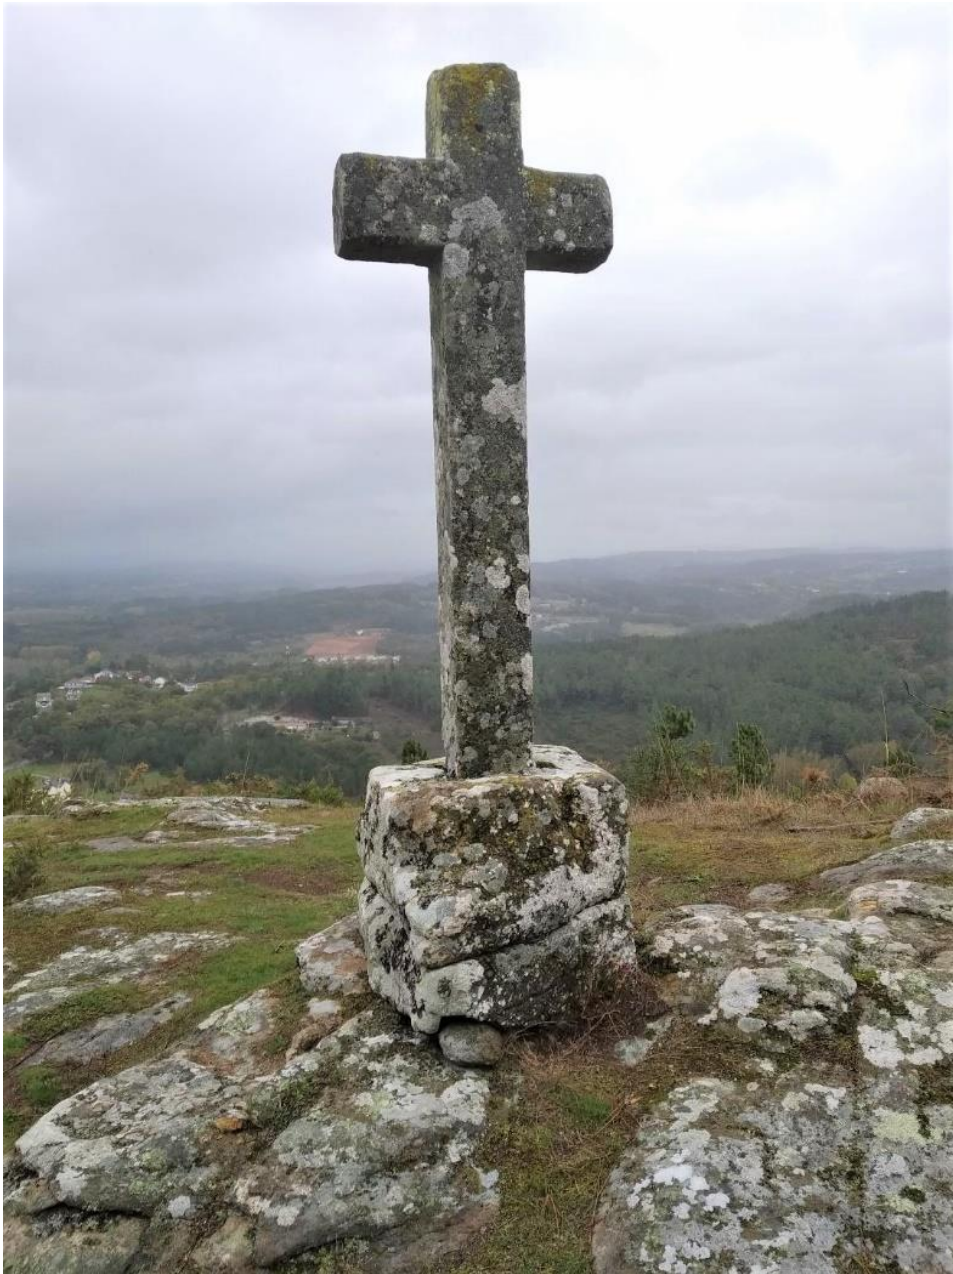
**FOTO 22. VILAFIZ. CRUZ DO PICO DA CRUZ**

A cruz está formada por unha base granítica, de forma paralelepípeda irregular, que amosa dúas fendas na súa estrutura e unha pequena rotura na base inferior esquerda. A base serve de sostén a unha cruz latina, de dous metros de altura, que foi construída con granito de Balmao (Sarria), e que presenta no seu conxunto unha sección cuadrangular.
