***CRUCEIROS, CRUCES, ESMOLEIROS, E VIACRUCIS DO  
MUNICIPIO DE LÁNCARA (LUGO)***

**JOSÉ MANUEL BLANCO PRADO      MANUEL MUÑIZ BESTEIRO**

***PUBLICADO EN LUCENSIA, N° 67. BIBLIOTECA SEMINARIO DIOCESANO.  
LUGO, 2023.***

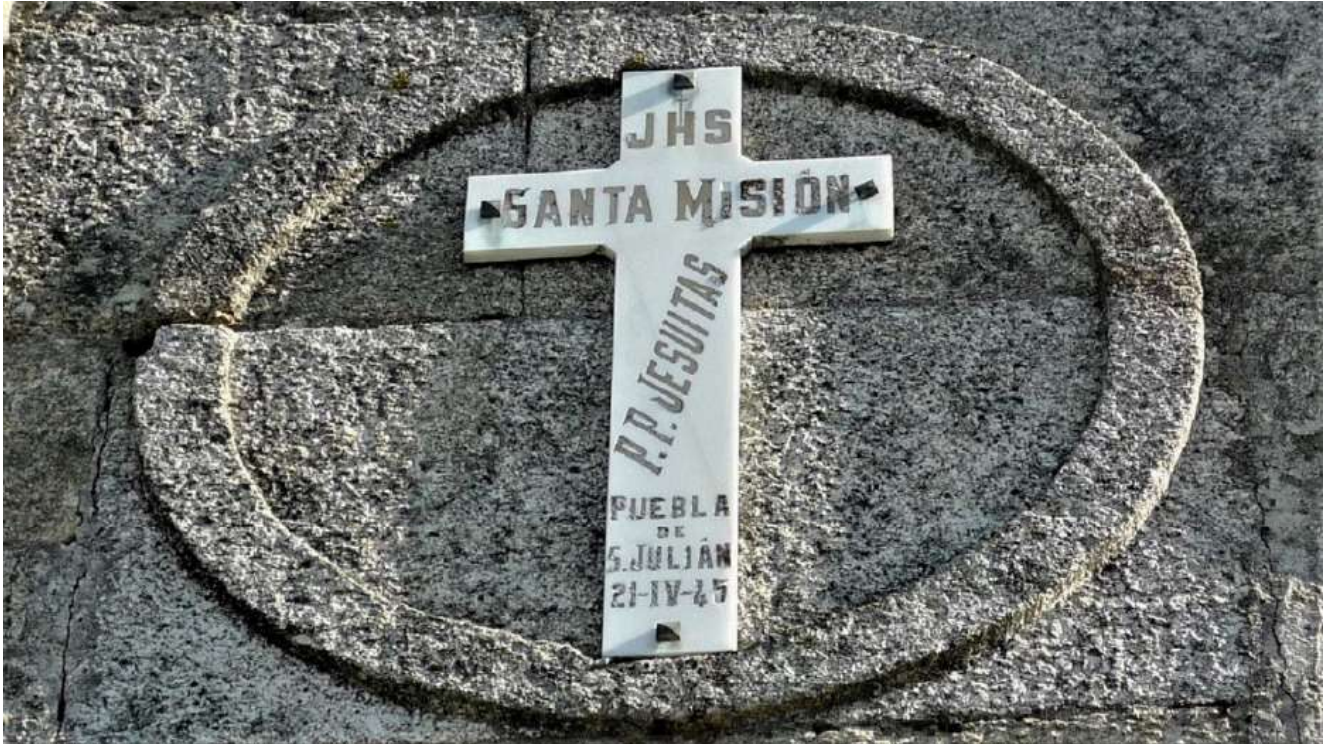
**FOTO N° 1. CRUZ MISIONAL (A POBOA DE SAN XILAO)**

Está fixada cuns cravos na parte superior media da fachada, e no interior dun circulo de cantería. Trátase dunha cruz latina, de mármore, que amosa unha sección cuadrangular en ambos os dous brazos. Ao longo do brazo transversal lese a seguinte inscrición: “*SANTA MISIÓN*”. No extremo superior do brazo lonxitudinal lese o seguinte epígrafe: “*JHS*”, cunha pequena + no interior da parte superior da letra “*H*”. Na parte media deste mesmo brazo lese a inscrición: “*P.P. JESUITAS*”. Finalmente, na súa parte inferior lese o epígrafe: /“*PUEBLA / DE / SAN JULIÁN / 21- IV- 45*” /.(**FOTO N° 1**)

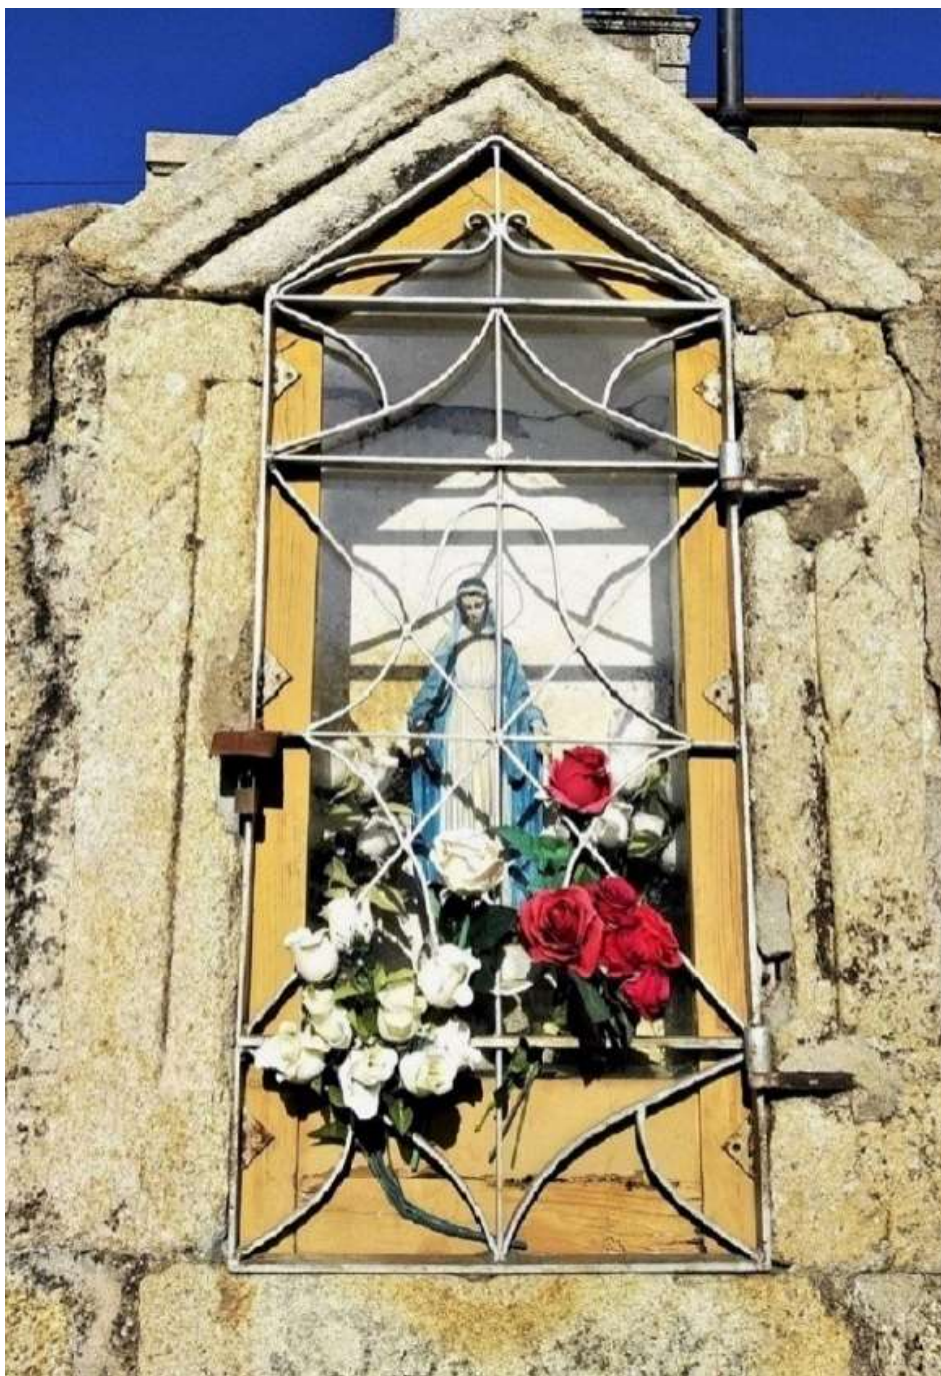
*FOTO Nº 2. ESMOLEIRO MARIANO (A POBOA DE SAN XILLAO)*

Esta expresión artística está empotrada nun muro, situado fronte á porta de entrada ao adro da igrexa. Consta dunha fornclana que hai unha imaxe dunha advocación mariana, que está protexida do exterior cun dobre cierre: primeiro de madeira e, logo, metálico ornamentado cunha profusa decoración moldurada e, tamén con flores artificiais. Ademais, o conxunto está revestido cun dobre arco apuntado de cantería e con dúas bandas do mesmo material ornamentadas con elementos xeométricos. Por riba do arco apuntado sobresa a figura dunanxo, tamén de cantería, que nunha actitude orante sobresa pola amplitude das súas ás.(**FOTO N° 2**)

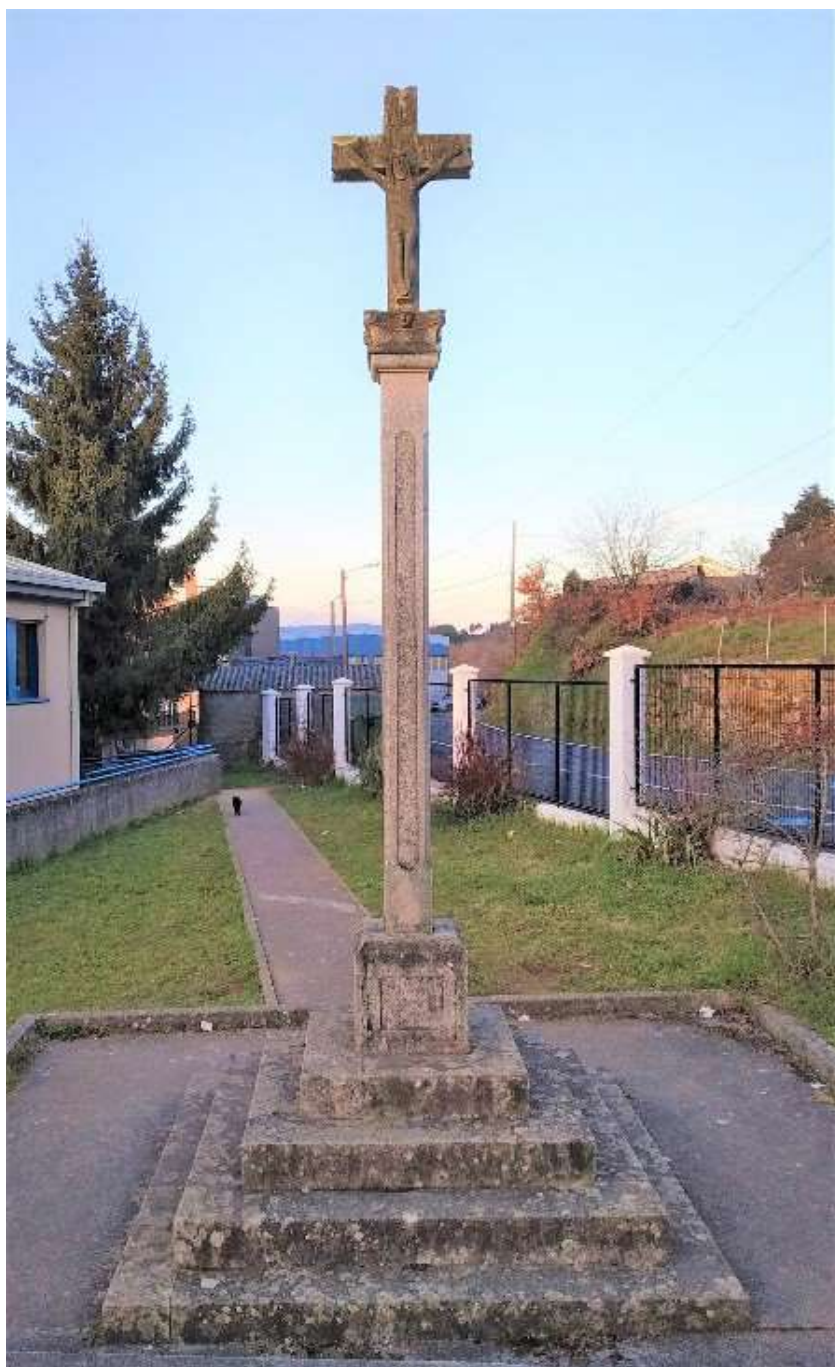
***FOTO Nº 3. CRUCEIRO DO CENTRO ESCOLAR (A POBOA DE SAN XILLAO)***

Esta manifestación popular, de dominio público, está situada no interior do C.P.I ( Centro Público Integrado “Ramón Piñeiro). Este cruceiro realizouno o canteiro **José López López**, da “**Casa de Subquinta**”, lugar de Vizcaia, parroquia de Muro <sup>9</sup>. No seu conxunto, amosa unha serie de elementos artísticos, que nunha orde ascendente están dispostos do seguinte xeito: Unha plataforma granítica, de catro chanzos, que serve de apoio a unha base monolítica, que consta de dúas pezas: a inferior, de forma paralelepípeda cun dobre rebaixe cuadrangular de maior a menor extensión nas catro caras; e a superior, composta dunha pequena peza troncopiramidal, Por riba da base, o cruceiro alónrgase nun fuste monolítico de sección cuadrangular nos extremos e cunhas acanaladuras nas catro caras do varal e nas súas arestas. O fuste actúa de sostén dun capitel clásico, moldurado, que amosa volutas nos vértices superiores das arestas e unha cabeza de anxo en cada unha das súas; nunha orde ascendente, o capitel mostra as seguintes molduras: un filete, un cuarto bocel, un filete,un bocel, e unha media cana. Como remate, unha cruz latina, de sección cuadrangular no seu conxunto, que amosa tamén un tipo de cruz florenzada nos extremos dos brazos e da cabeceira; no centro da cruz florenzada un pequeno obxecto ornamental de forma circular. O anverso da cruz mostra baixo unha cartela, na que pode lerse INRI, unha efixi ecristolóxica cos seguintes trazos: unha coroa de espiñas na cabeza, situada nunha posición frontal; os cabelos e as costelas moi resaltados; as súas mans aparecen abertas e os seus brazos están estendidos ao longo da cruz, formando unha lixeira “V”; o perizoma está anoadoao lado esquerdo; e as pernas lixeiramente flexionadas amosan o pé dereito sobre o esquerdo e ambos os dous sobre un supedáneo. O reverso amosa unha imaxe mariana moi rústica nunha actitude orante e, que amosa un manto sobre a súa cabeza. **(FOTO N° 3)**.

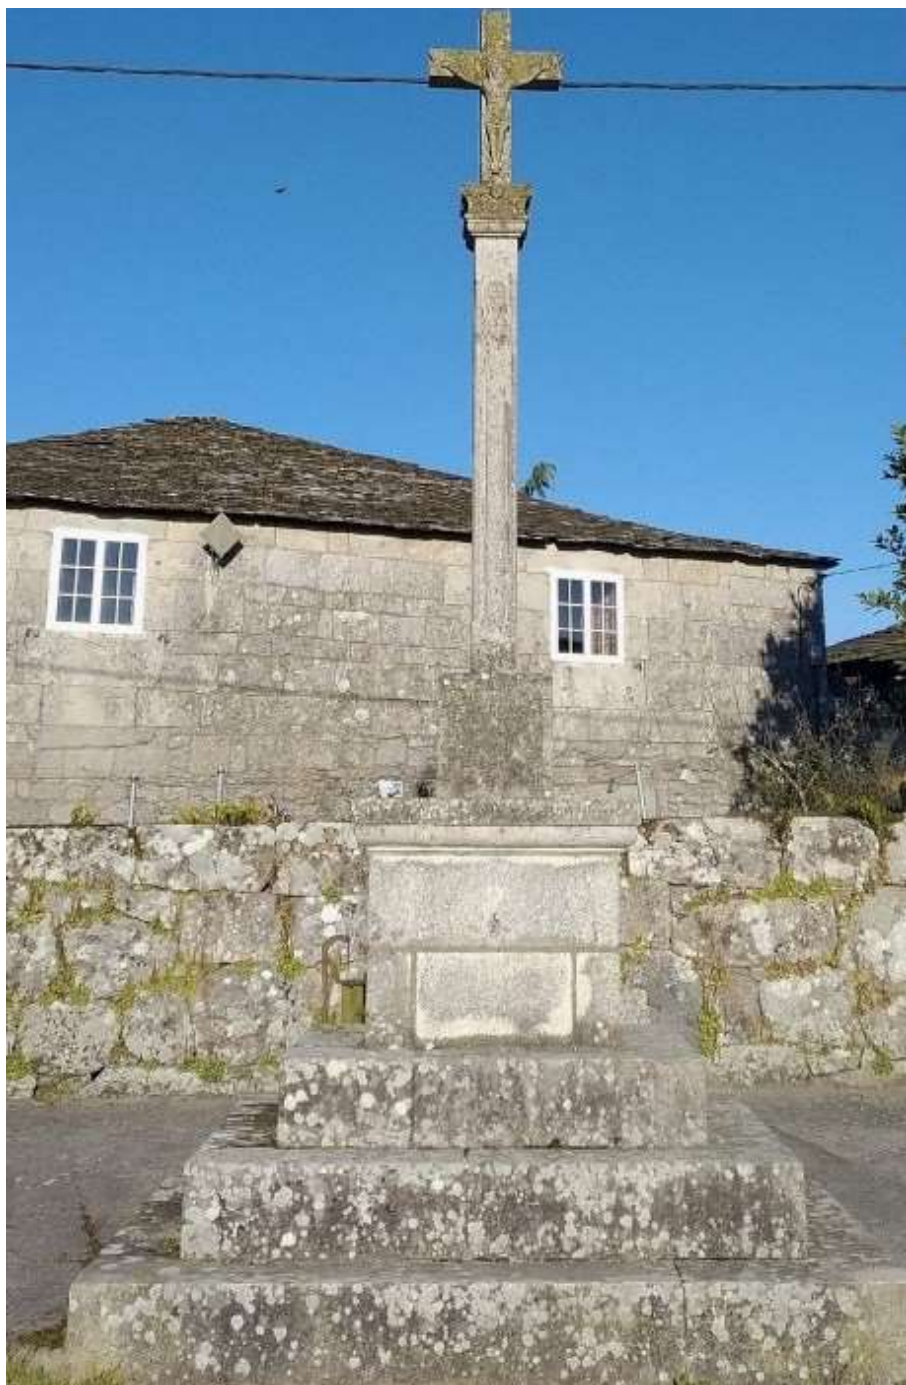
**FOTO Nº 4. CRUCEIRO DO COUTO (BANDE)**

Foi promovido polo alcalde socialista *Eladio Capón*. Está situado no lugar de Couto, ao que se accede por unha estrada local, que parte da LU-621. Este cruceiro realizouno o canteiro *José López López*, da “*Casa de Subquinta*”, lugar de Vizcaia, parroquia de Muro<sup>10</sup>. Esta manifestación artística, amosa unha serie de elementos artísticos, que nunha orde ascendente están dispostos do seguinte xeito: Unha plataforma granítica, de tres chanzos, que serve de apoio a un plinto de cantería, que resalta no conxunto da expresión artística, e cuxa finalidade foi adaptar -por parte do canteiro executor- o pozo existente no lugar do Couto ao cruceiro. O plinto está formado por tres pezas: a inferior, que é amáis relevante, amosa unha forma prismática cuadrangular, que serve de sostén a dúas pezas poliédricas nas que sobresaen a súa anchura e lonxitude sobre a altura; a peza inferior mostra unha molduración convexa, a xeito de “cuarto bocel”; e a superior, presenta unha forma paralelepípeda. O plinto serve de soporte a unha base de forma paralelepipedo que presenta un rebaixe cuadrangular nas súas catro caras. Por riba da base, o cruceiro alórgase nun fuste monolítico de sección cuadrangular nos extremos e cunhas acanaladuras nas catro caras do varal e nas súas arestas. O fuste actúa de sostén dun capitel clásico, no que sobresaen molduras de tipo fileteado, convexa (cuarto bocel e bocel), e cóncava-convexa; ademais, o capitel amosa volutas nos vértices superiores das arestas e unha cabeza de anxo en cada unha das súas. Como remate, unha cruz latina, de sección cuadrangular no seu conxunto, que amosa tamén un tipo de cruz florenzada nos extremos dos brazos e da cabeceira; no centro da cruz florenzada un pequeno obxecto ornamental de forma circular. O anverso da cruz mostra baixo unha cartela, na que pode lerse INRI, unha efixie cristolóxica cos seguintes trazos: unha coroa de espiñas na cabeza, situada nunha posición frontal; os cabelos e costelas moi resaltados; as súas mans aparecen abertas e os seus brazos están estendidos ao longo da cruz, formando unha lixeira “V”; o perizoma está anoado ao lado esquerdo; e as pernas lixeiramente flexionadas amosan o pé dereito sobre o esquerdo e ambos os dous sobre un supedáneo. O reverso amosa unha imaxe mariana moi rústica nunha actitude orante e, que amosa un manto sobre a súa cabeza . **(FOTO Nº 4)**.

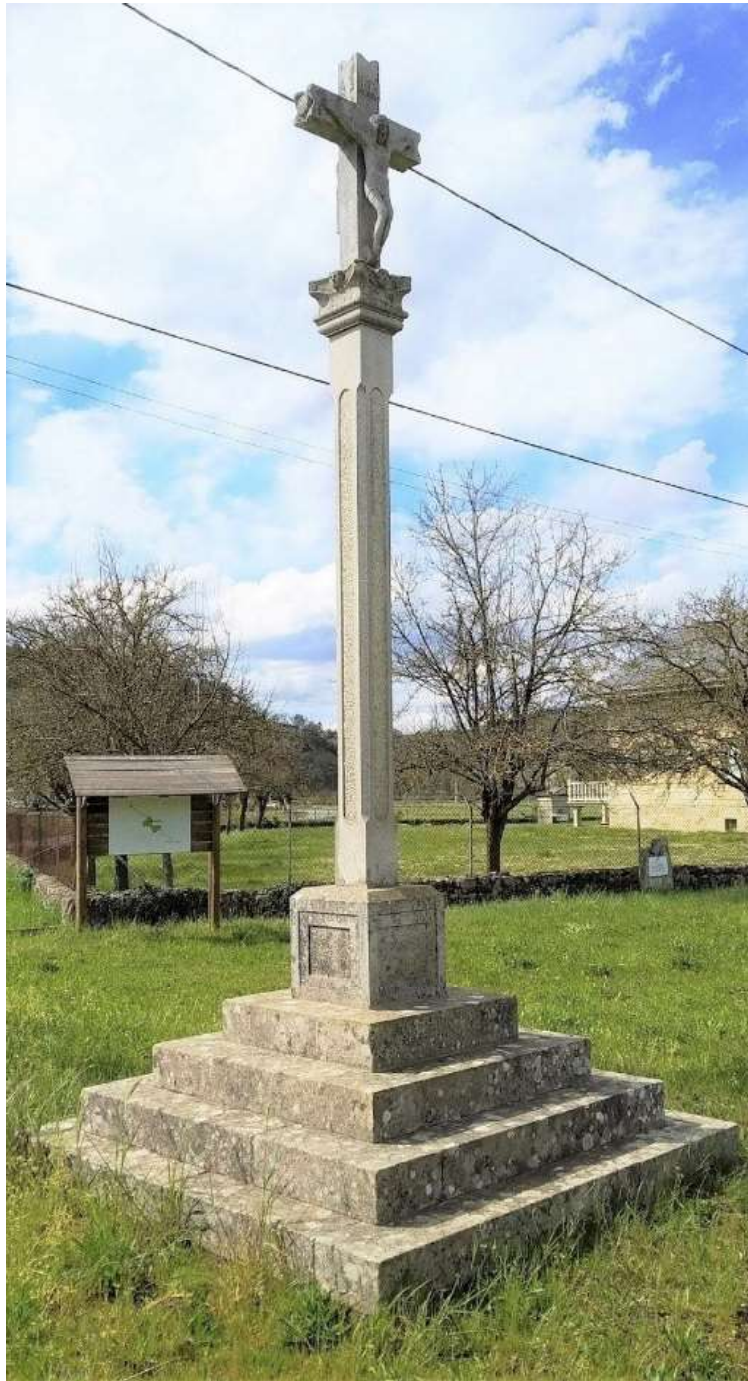
**FOTO Nº5. CRUCEIRO DE CARRACEDO**

Esta manifestación popular, de dominio público, está situada na intersección das estradas CP-2703 e a LU-622; e, tamén, preto das antigas escolas de Carracedo. Este cruceiro realizouno o canteiro *José López López*, da “*Casa de Subquinta*”, lugar de Vizcaia, parroquia de Muro<sup>11</sup>. Este cruceiro amosa unha serie de elementos artísticos, que nunha orde ascendente están dispostos do seguinte xeito: Plataforma, base, fuste ou varal, capitel e cruz. Estes elementos son moi semellantes na súa análise aos do “Cruceiro do Centro Público Integrado “Ramón Piñeiro” de a Poboia de San Xiao. (FOTO Nº 5)

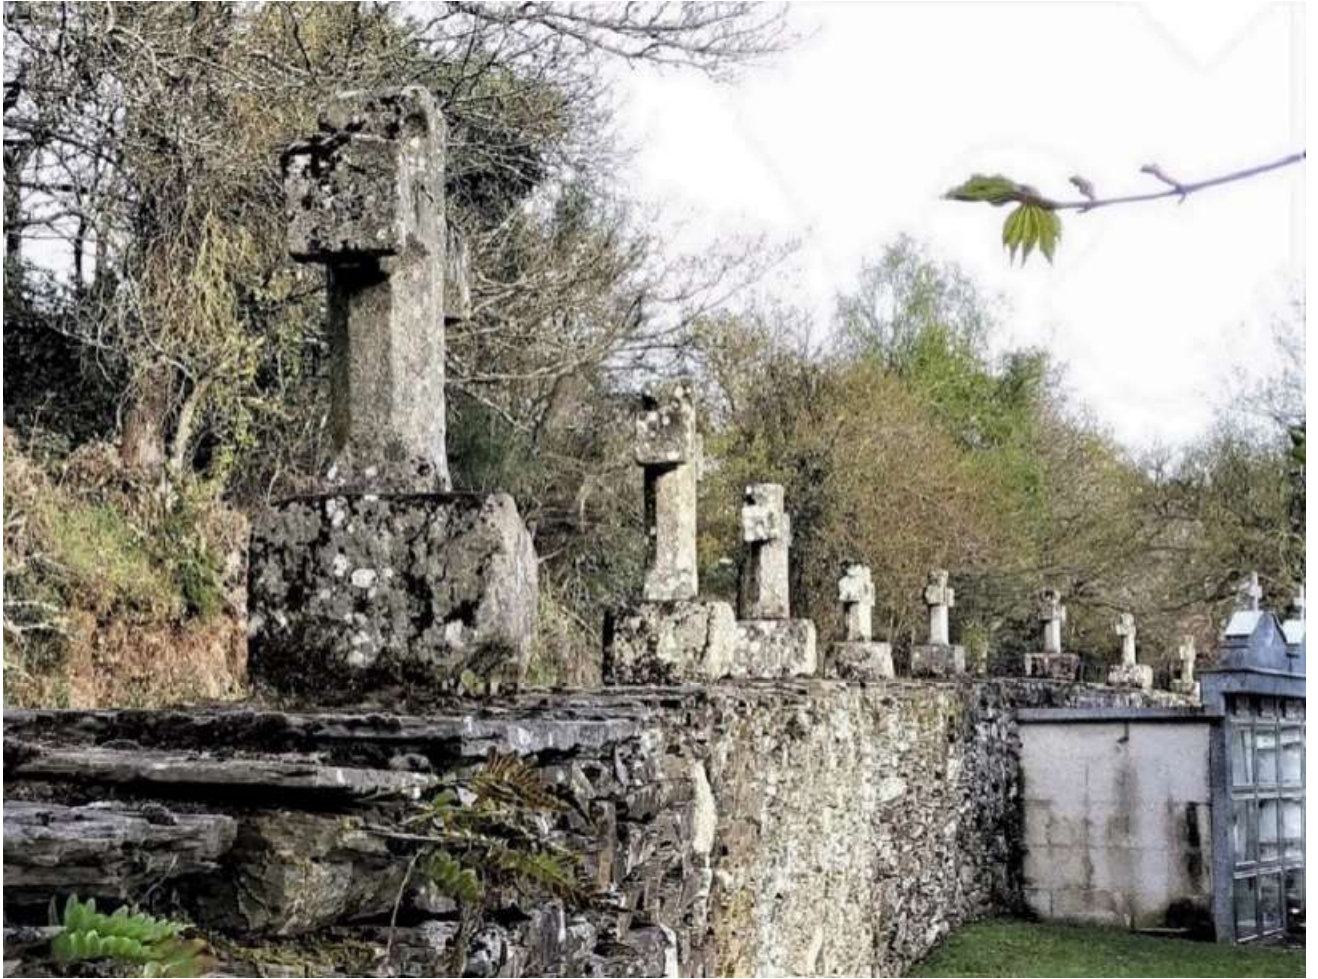
*FOTO Nº 6. RESTOS DO VIACRUCIS DE CEDRÓN.*

Está composto de 11 cruces, colocadas na parte superior do muro, que separa o adro da igrexa dunha estrada local, que parte a esquerda da LU- 636 (Sarria- Becerreá). As cruces revisten os seguintes trazos: Base paralelepípeda sobre a que se ergue unha cruz de sección cuadrangular nos extremos e oitavada no resto; os extremos dos brazos e da cabeceira teñen forma de cruz potenziada. Algunhas arestas da base están deterioradas. (FOTO Nº6).

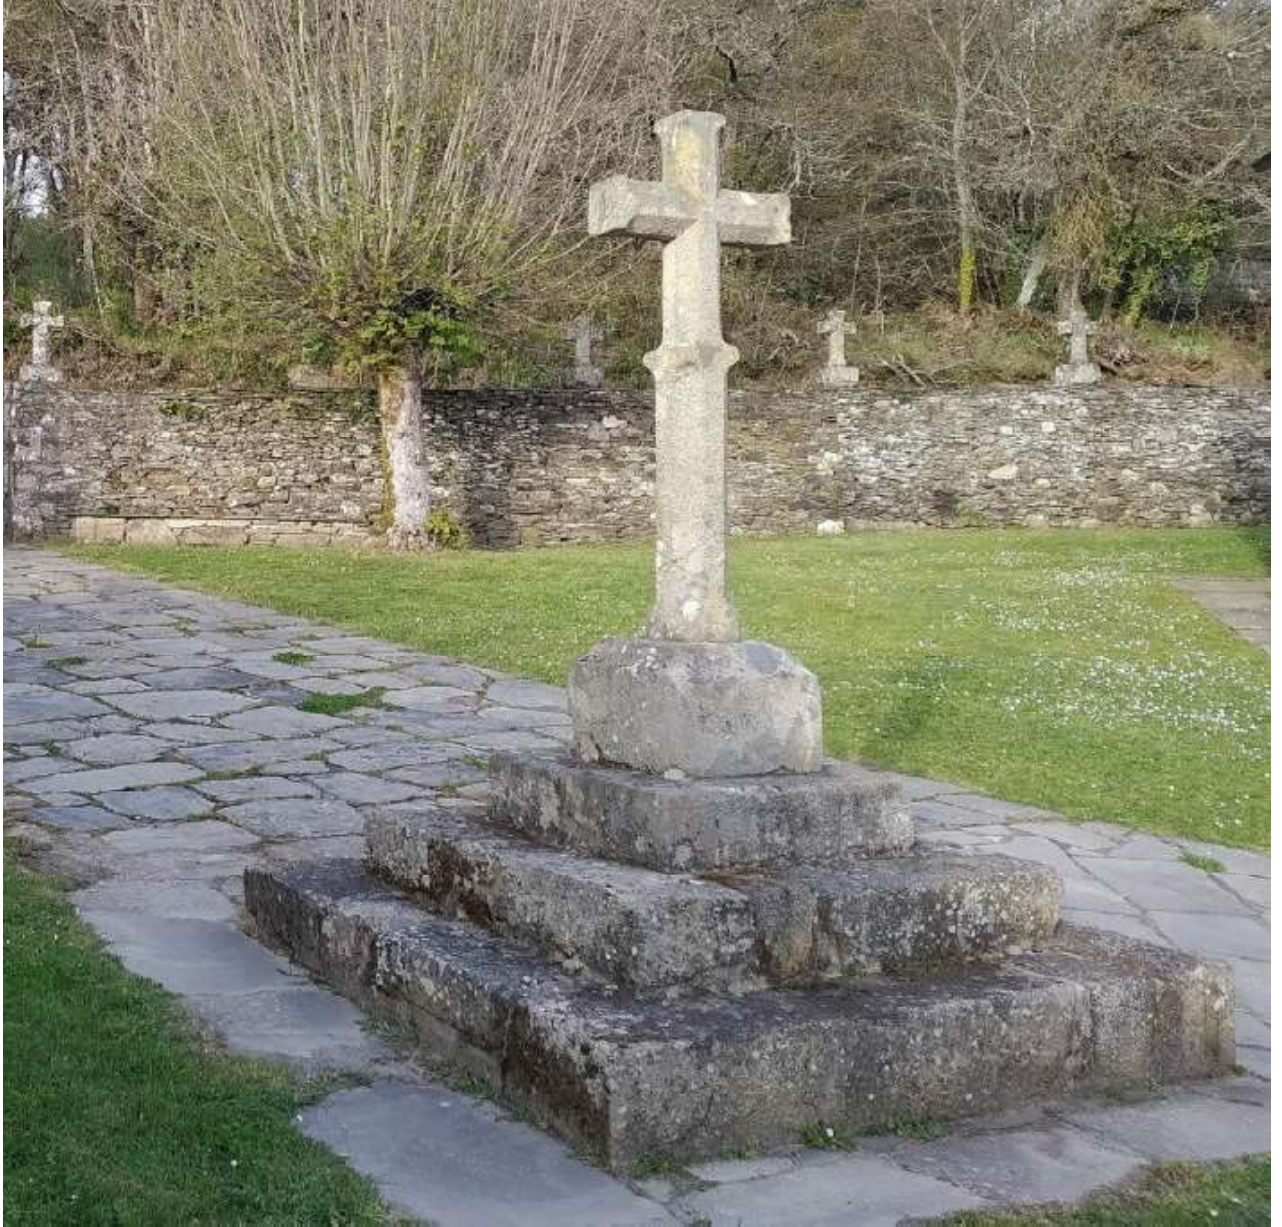
*FOTO Nº7. CRUCEIRO DO ADRO DA IGREXA DE CEDRÓN.*

Está situado no adro da igrexa parroquial de Santiago de Cedrón. Consta dunha serie de partes claramente diferenciadas e dispostas nunha orde ascendente da seguinte maneira. Unha plataforma granítica de tres chanzos cunhas fendas, que foron arranxadas con cemento. Esta serve de sostén a unha base monolítica, composta de dous corpos: o inferior, de forma paralelepípeda; e o superior composto por un pequeno corpo de forma troncopiramidal; tamén, hai pequenos arranxos de cemento na súa estrutura. A base prolóngase nun fuste monolítico, de sección cuadrangular no extremo inferior e oitavado no resto. Non hai capitel, polo tanto o fuste é o soporte dunha cruz latina, que amosa unha sección cuadrangular nos extremos mais coas arestas achafranadas no resto; ademais amosa un tipo de cruz potenziada nos extremos dos brazos e da cabeceira. **(FOTO N° 7).**

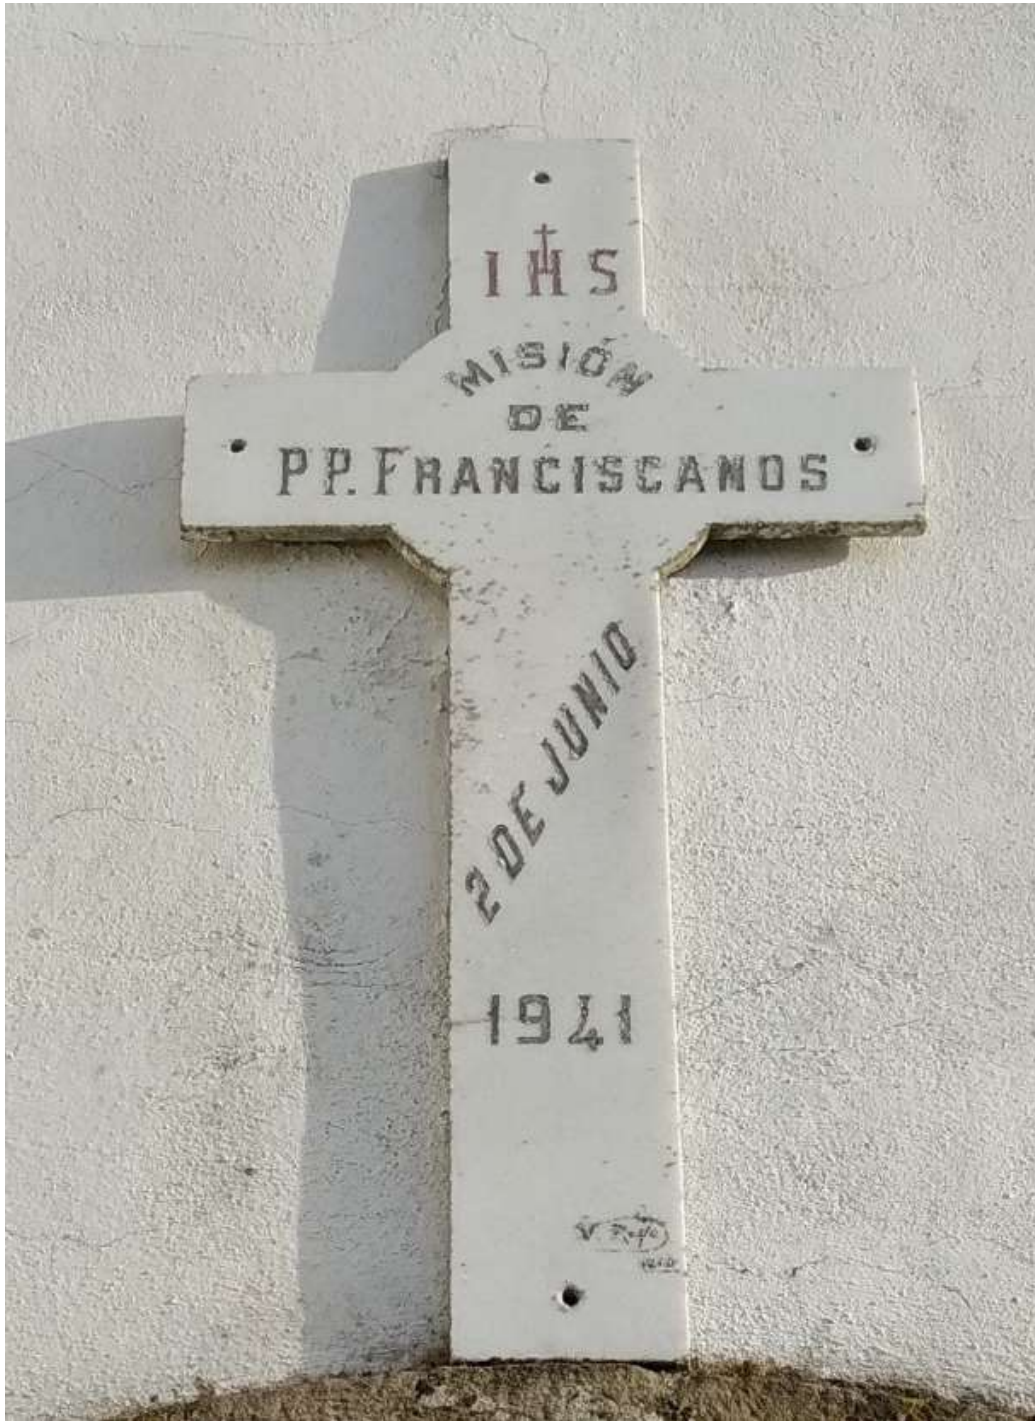
*FOTO N°8. CRUZ MISIONAL ( CEDRÓN)*

Está colocada no frontis da igrexa, por riba do arco de entrada ao espacio sacro. Trátase dunha cruz latina de mármore. A intersección entre os brazos lonxitudinal e transversal realízase por medio de catro molduras convexas, que reciben o nome de “cuarto bocel”. Nesa intersección hai unha inscrición na que aparece a Orde relixiosa encargada de impartir a Misión. Así na inscrición nunha aorde descendente aparecen as seguintes palabras: **MISION / DE / P.P. FRANCISCANOS /**. Na parte superior do brazo lonxitudinal, aparece a inscrición: **IHS**. No interior da letra “H”, hai marcada unha cruz, que ocupa a metade da letra e sobresa outro tanto por riba da mesma. **IHS** (ás veces **JHS**) é un monograma do nome de Xesús, é dicir, un cristograma. Aparece nos primeiros séculos da nosa era, a partir do nome grego de Xesús. A representación desde o paleocristiano é moi variada, e a miúdo vai acompañada doutros elementos como o da cruz. Na parte inferior deste mesmo brazo, figura a data na que foi realizada a misión. **“4 DE JUNIO”** . Esta inscrición está inclinada de esquerda a dereita. Finalmente, na parte inferior e dun xeito horizontal, está o ano: **“1941”**. **(FOTO N° 8)**

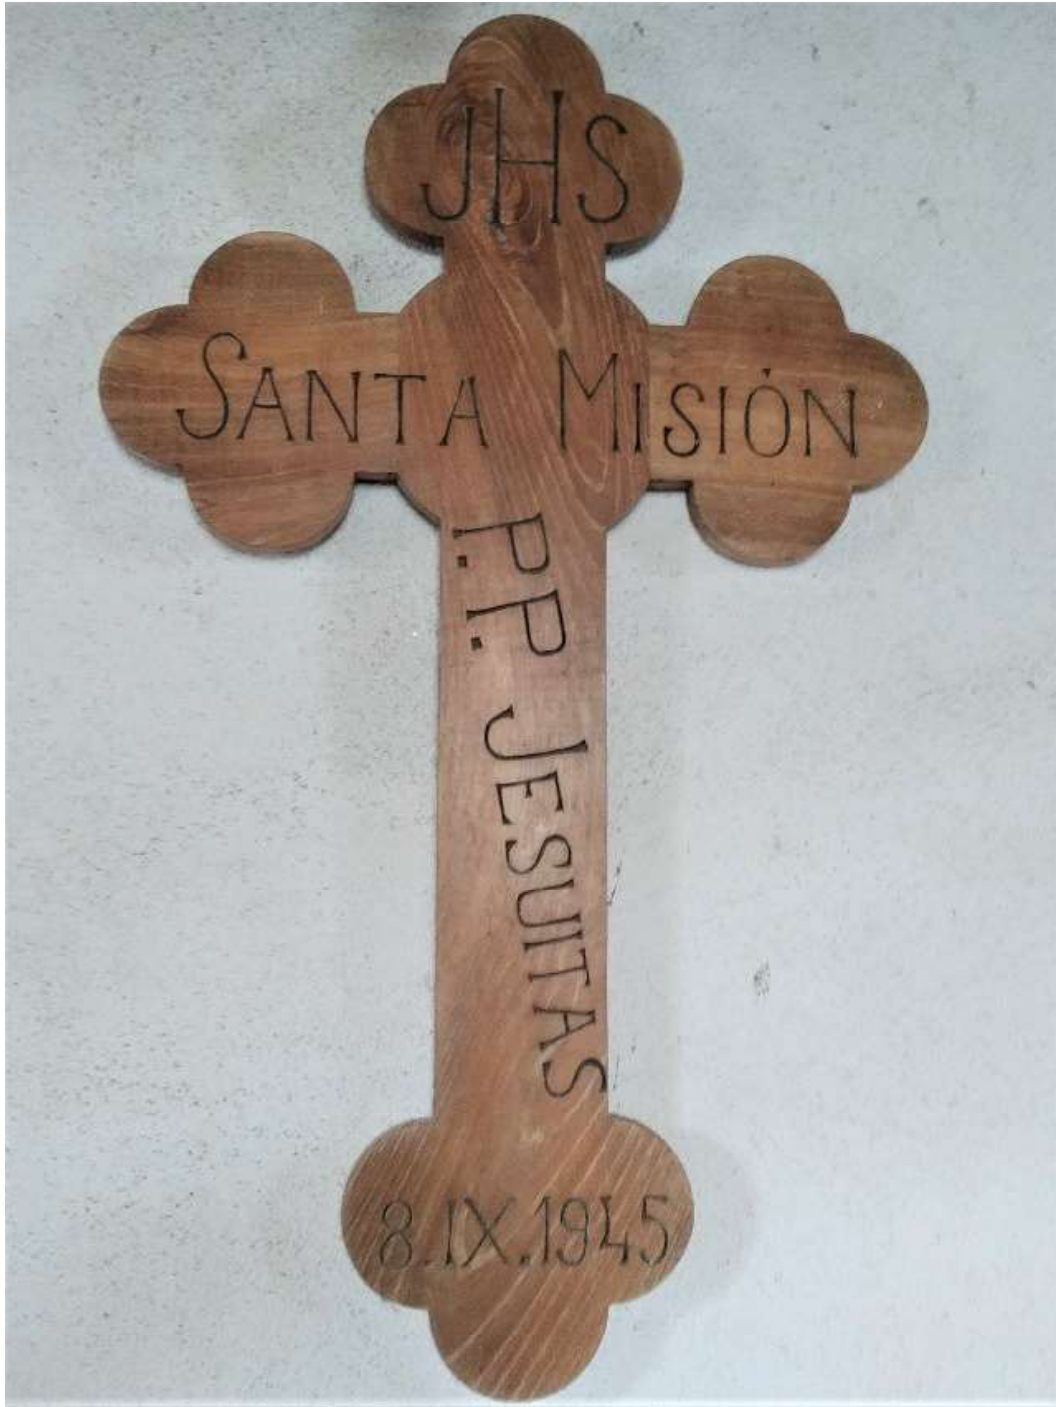
*FOTO N° 9. CRUZ MISIONAL (SAN PEDRO DE LÁNCARA)*

Está colocada na parede esquerda da sancristía. Trátase dunha cruz latina, de madeira, que amosa nos extremos dos brazos e da cabeceira un tipo de cruz trevoada. Na parte superior do brazo lonxitudinal, hai a seguinte inscrición: “*JHS*”. Ao longo do brazo transversal manifestase a inscrición: *SANTA MISIÓN*. Finalmente na parte media e inferior do brazo lonxitudinal faise referencia nunha inscrición a orde eclesiástica, encargada de dar a misión, así como a data na que comezou a mesma. Así, aparece unha inscrición co nome da orde: *P.P. JESUITAS.E*, finalmente, na parte inferior está a inscrición, que reflicte a data de celebración: *8-IX-1945*. (FOTO Nº 9)

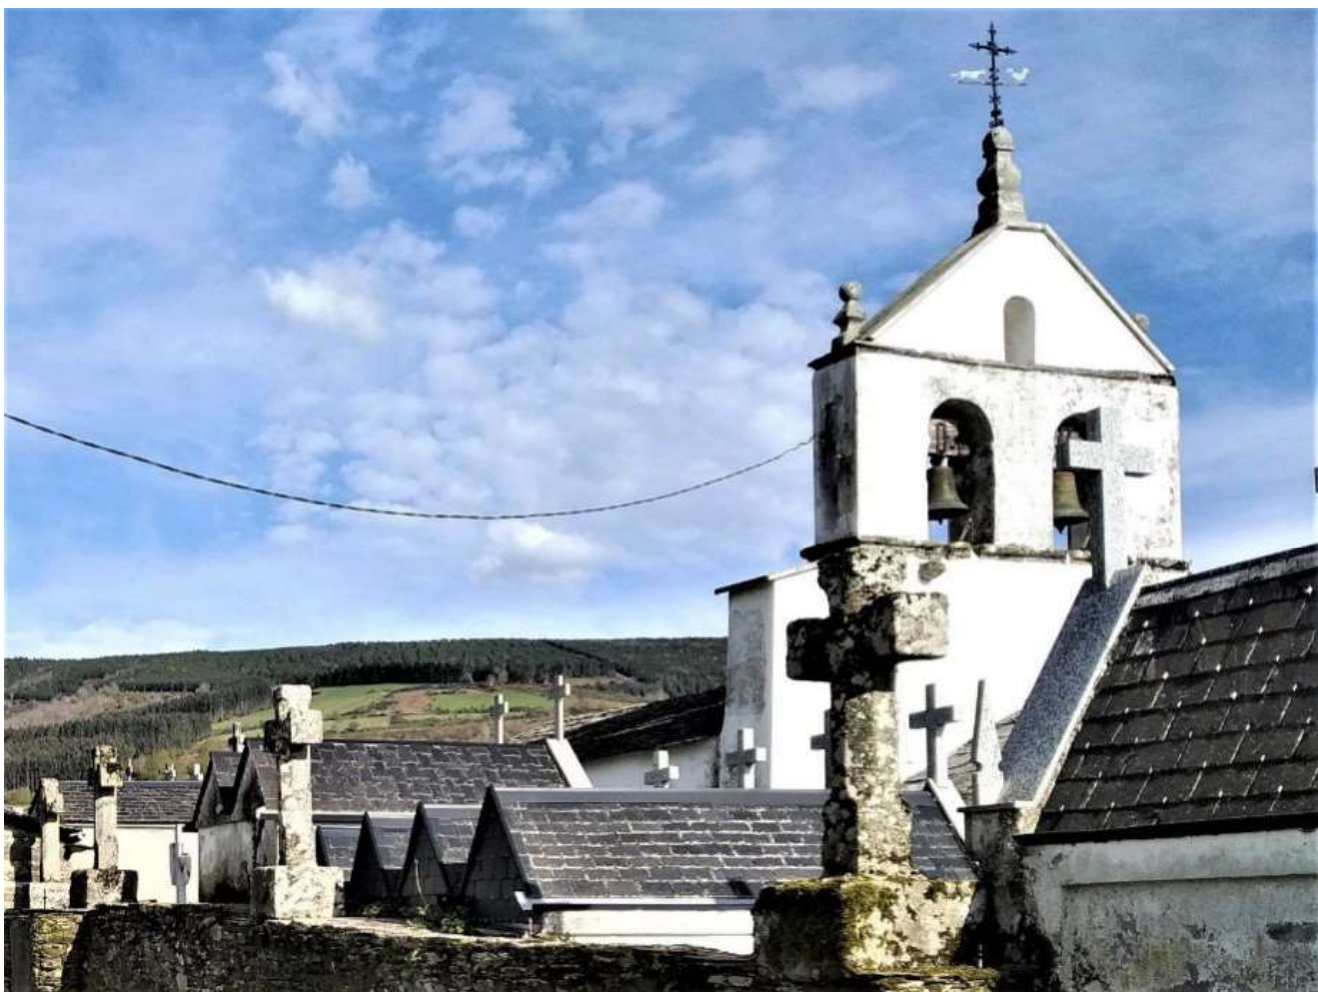
*FOTO Nº 10. RESTOS DO VIACRUCIS (MONSEIRO)*

Na actualidade, deste Viacrucis, consérvanse 10 cruces. Estas están colocadas por riba dun muro, restaurado hai algúns anos, que separa o adro da igrexa dunha estrada local, que nace á dereita da CP-5706. Algunhas das cruces están medio cubertas de hedras. As cruces son moi semellantes, podendo salientar nelas os seguintes trazos: posúen unha base paralelepípeda, que serve de sostén á propia cruz, que mostra unha sección cuadrangular nos seus extremos, sendo oitavada no resto; ademais, os extremos dos brazos e da cabeceira amosan un tipo de cruz potenziada. (FOTO Nº 10)

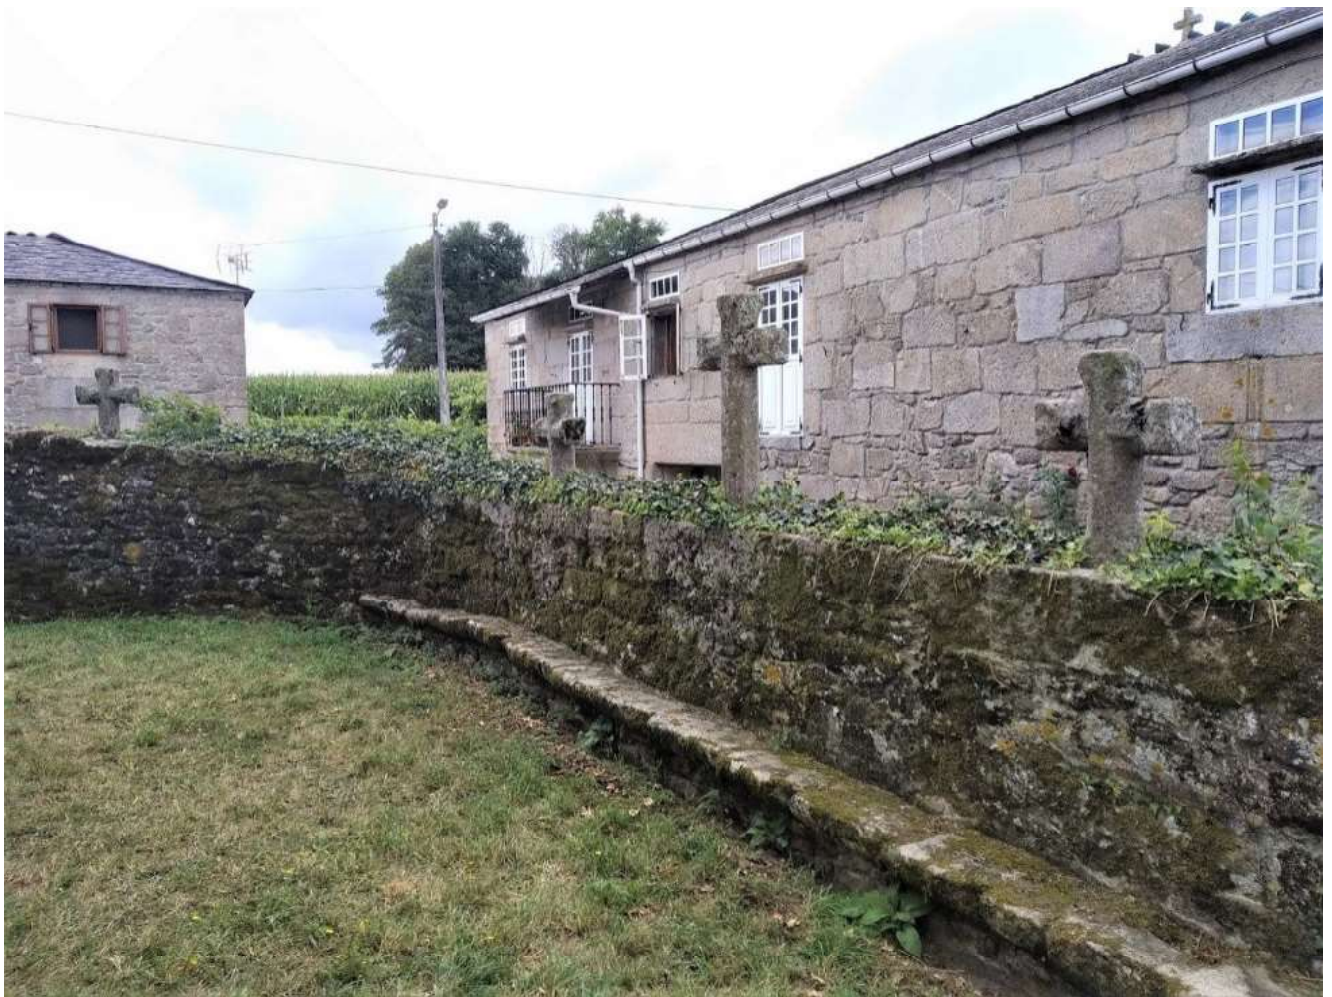
**FOTO N° 11. RESTOS DO VIACRUCIS ( MURO)**

Na actualidade hai 13 cruces pequenas colocadas por riba do muro, que separa o adro do exterior. Son restos dun Viacrucis. Agás unha que ten deteriorado un dos brazos transversais, as demais están nun bo estado de conservación. Ademais, hai tres que foron restauradas, e unha que posúe o brazo lonxitudinal máis alongado que as demais. Estas cruces amosan unha serie de peculiaridades: mostran unha sección cuadrangular nos seus extremos e oitavada no resto; así mesmo, os extremos dos brazos e da cabeceira mostran un tipo de cruz potenziada. **(FOTO Nº 11)**

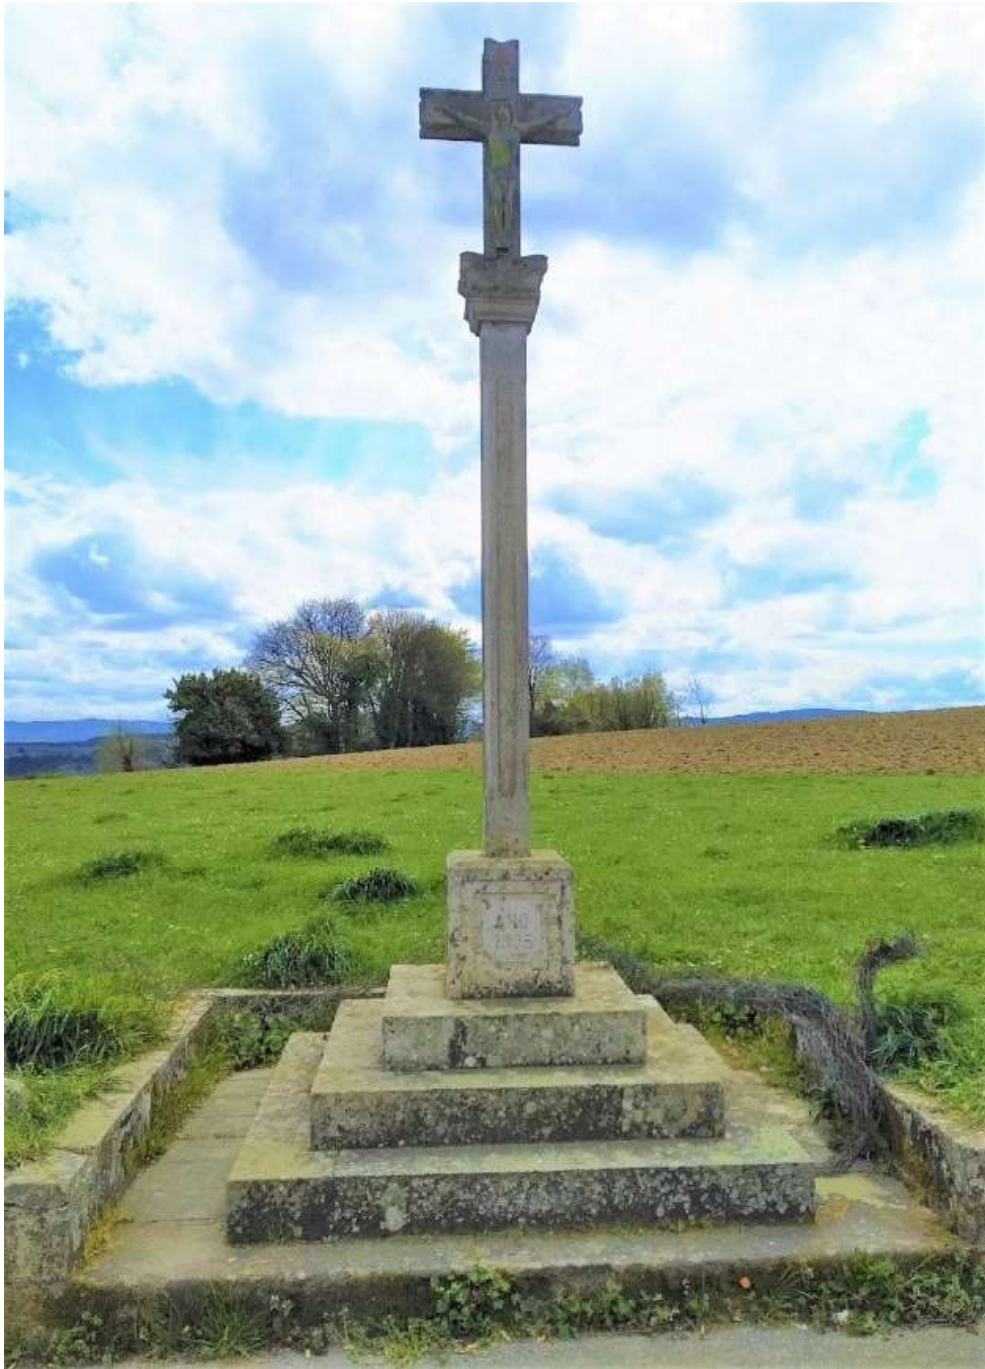
**FOTO Nº 12. CRUCEIRO DE MURO**

Nunha abertura realizada nun campo, situado no lugar da “Eirexe, foi preparado con pequenos bloques de cantería un espazo para a construción deste cruceiro. Está situado no lado dereito da CP-2703, e preto da igrexa parroquial. Esta manifestación artística foi realizada polo canteiro *José López López*, da “*Casa de Subquintá*”, lugar de Vizcaia, parroquia de Muro<sup>14</sup>. Esta expresión artística amosa unha serie de elementos artísticos, que nunha orde ascendente están dispostos da seguinte maneira: Plataforma, base, fuste ou varal, capitel e cruz. Posúe unha plataforma granítica de tres chanzos semellante á dos cruceiros do Couto (Bande) e ao da “*Casa de Subquintá*” (Muro). A base, fuste, capitel e cruz, é moi similar a dos cruceiros do “Centro Público Integrado “Ramón Piñeiro” de A Poboia de San Xiao; a do de “Carracedo”; e a do da “*Casa de Subquintá*” (Muro). No obstante, este cruceiro posúen a cara NE., unha pequena inscrición, na que se reflicte o ano no que foi construído: “*ANO / 1995*”. Ademais, na base hai un pequeno epígrafe, gravado cun buril, no que se le: *SUQUI*, que fai alusión a “*Casa de Subquintá*” (Muro), de onde procedía o canteiro susodito. **(FOTO Nº 12)**

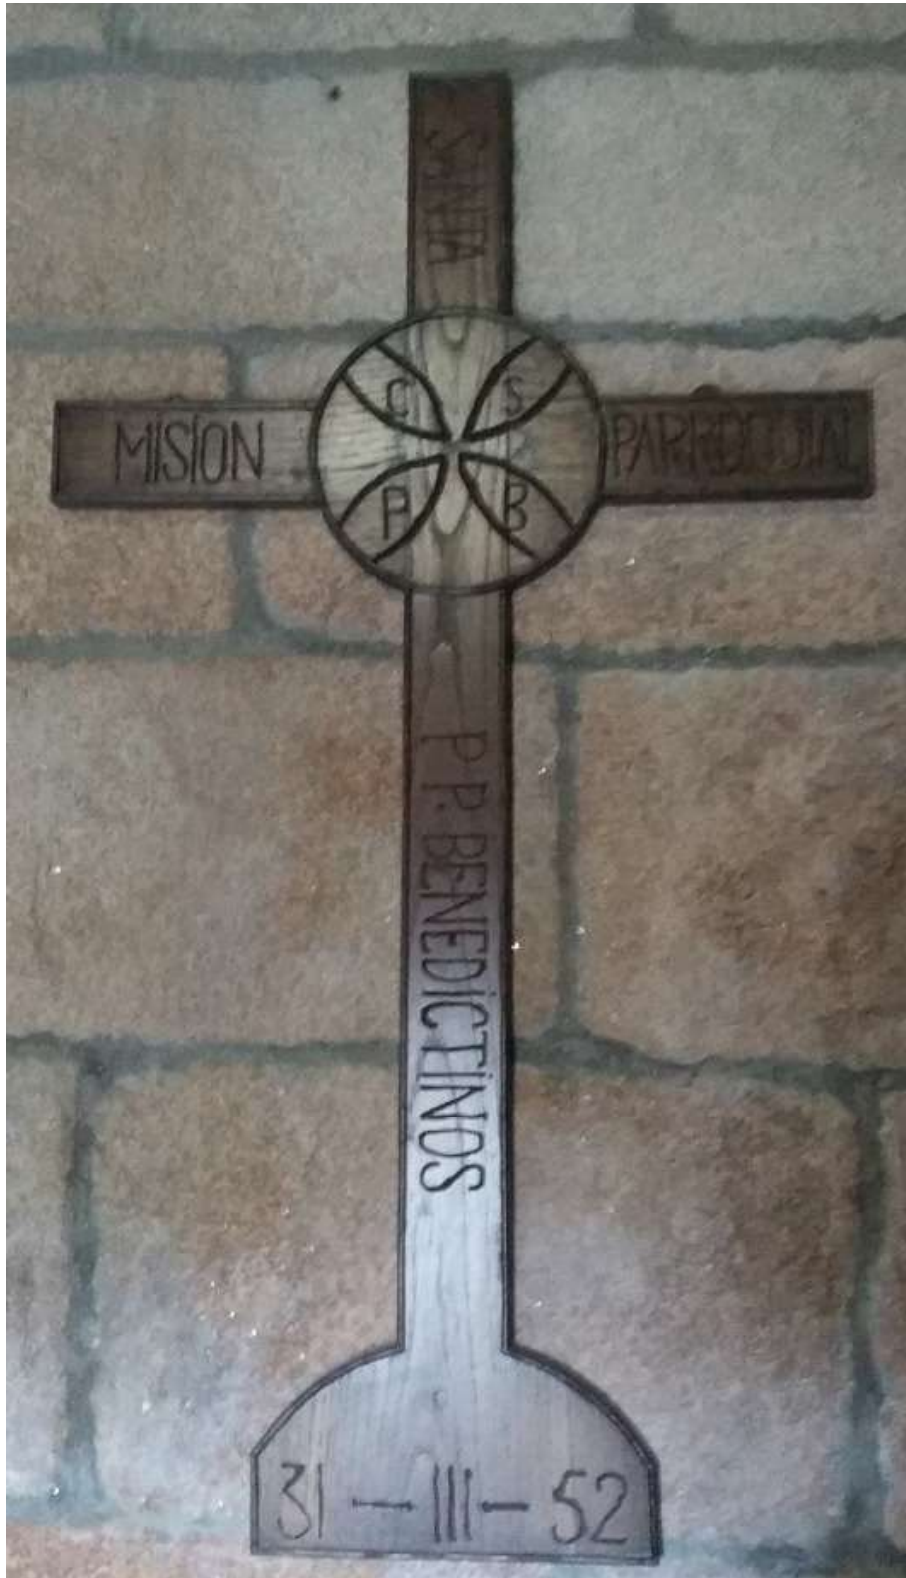
FOTO N° 13. CRUZ MISIONAL ( MURO)

No interior da igrexa hai unha cruz misional situada na parede esquerda da igrexa fronte á porta de entrada. Trátase dunha cruz latina, de madeira. Na parte superior do brazo lonxitudinal lese a seguinte inscrición: **“SANTA”**. No brazo transversal: **“MISION PARROQUIAL”**. Na parte media-inferior: **“BENEDICTINOS”**. Na parte inferior: **“31-3-52”**. Na intersección de ambos os dous brazos hai unha forma circular, que amosa no seu interior catro formas lobuladas. Nas dúas do lado dereito, aparecen inscritas as letras **C** (parte superior), e **P** (parte inferior); nas outras dúas do lado esquerdo están inscritas as letras **S** (parte superior), e **B** (parte inferior). **(FOTO Nº 13)**

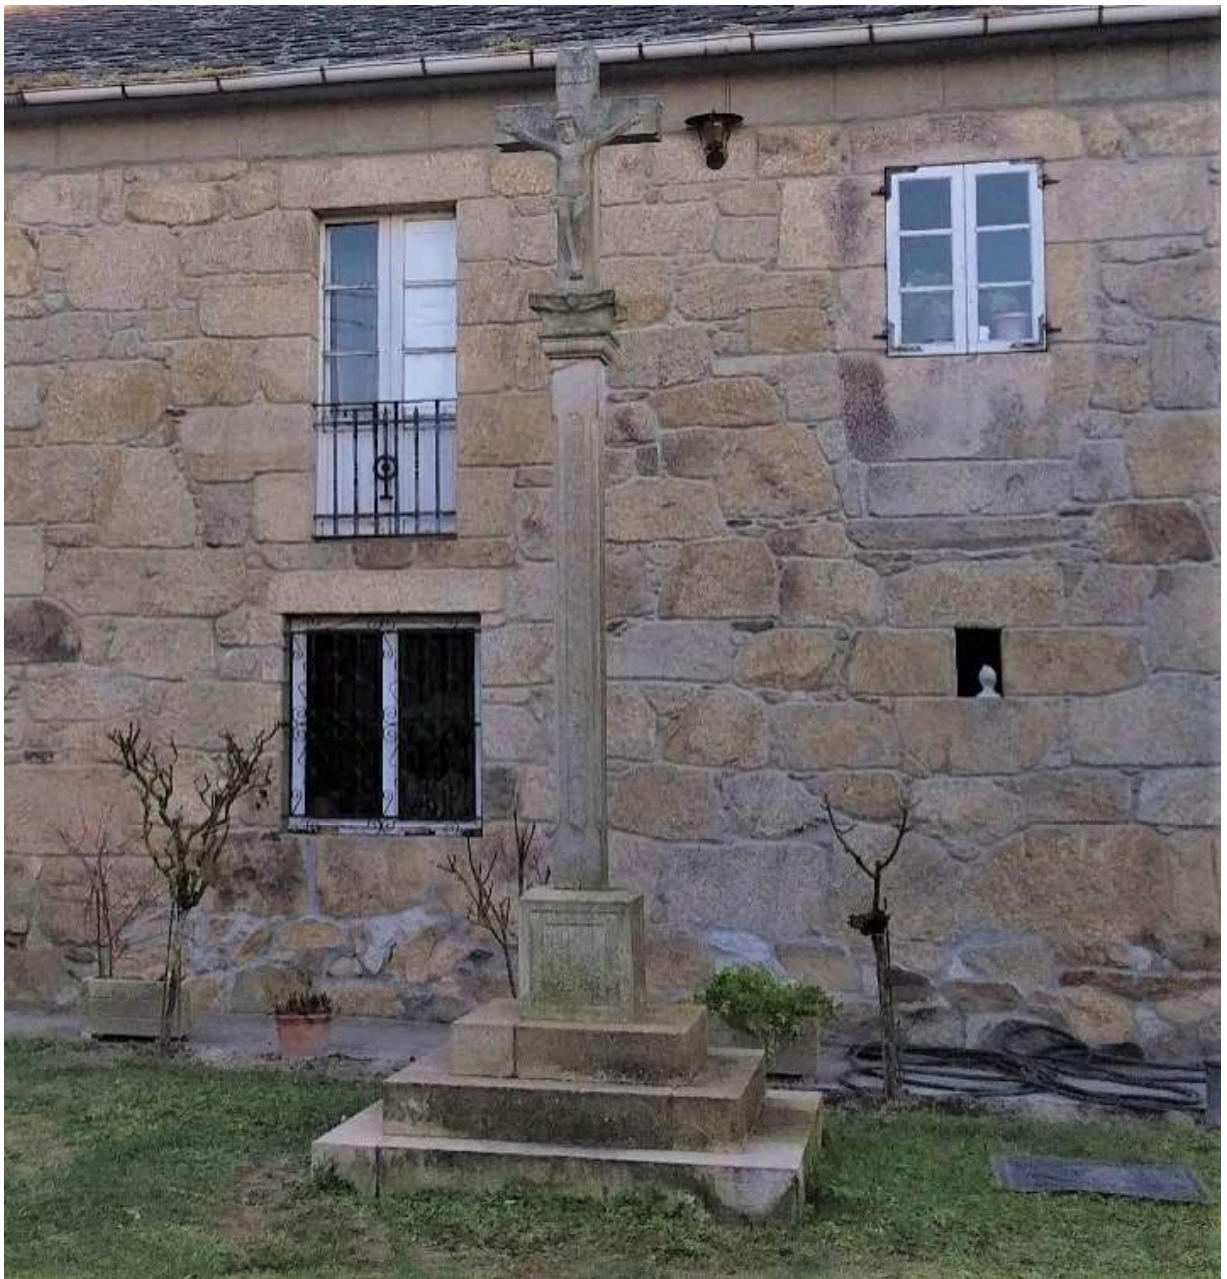
**FOTO Nº 14. CRUCEIRO DA “CASA DE SUBQUINTÁ” (MURO)**

Este cruceiro de propiedade privada, está situado no interior da **“Casa de Subquintá”** (Muro). Foi construído polo canteiro **José López López**, oriundo desta casa. Esta manifestación artística esta composta nunha orde ascendente dos seguintes elementos colocados do seguinte xeito: Plataforma, base, fuste ou varal, e cruz. A plataforma é semellante a dos cruceiros do Couto (Bande); ao de Muro; e ao de Trasliste. A base é similar á dos cruceiro do Centro Público Integrado “Ramón Piñeiro” de A Poboia de San Xillao; a do de Carracedo; e a o de Muro. O fuste e o capitel posúen moita similitude cos cruceiros do Centro Público Integrado “Ramón Piñeiro”; co de Carracedo; co do Couto (Bande); e co de Muro. Finalmente, a efixie cristolóxica, situada no anverso da cruz mostra semellanza cos cruceiros do Centro Público Integrado “Ramón Piñeiro”; co de Carracedo; co do Couto (Bande); e co de Muro. No obstante, a imaxe mariana, situada no reverso da cruz, manifestase como unha advocación do Carme, vestida cunha túnica e mantilla e portando nas súas mans o escapulario, peculiaridade esencial desta advocación mariana. **(FOTO Nº 14)**
