***CRUCEIROS, CRUCES, ESMOLEIROS, E VIACRUCIS DO  
MUNICIPIO DE LÁNCARA (LUGO)***

**JOSÉ MANUEL BLANCO PRADO      MANUEL MUÑIZ BESTEIRO**

***PUBLICADO EN LUCENSIA, N° 67. BIBLIOTECA SEMINARIO DIOCESANO.  
LUGO, 2023.***

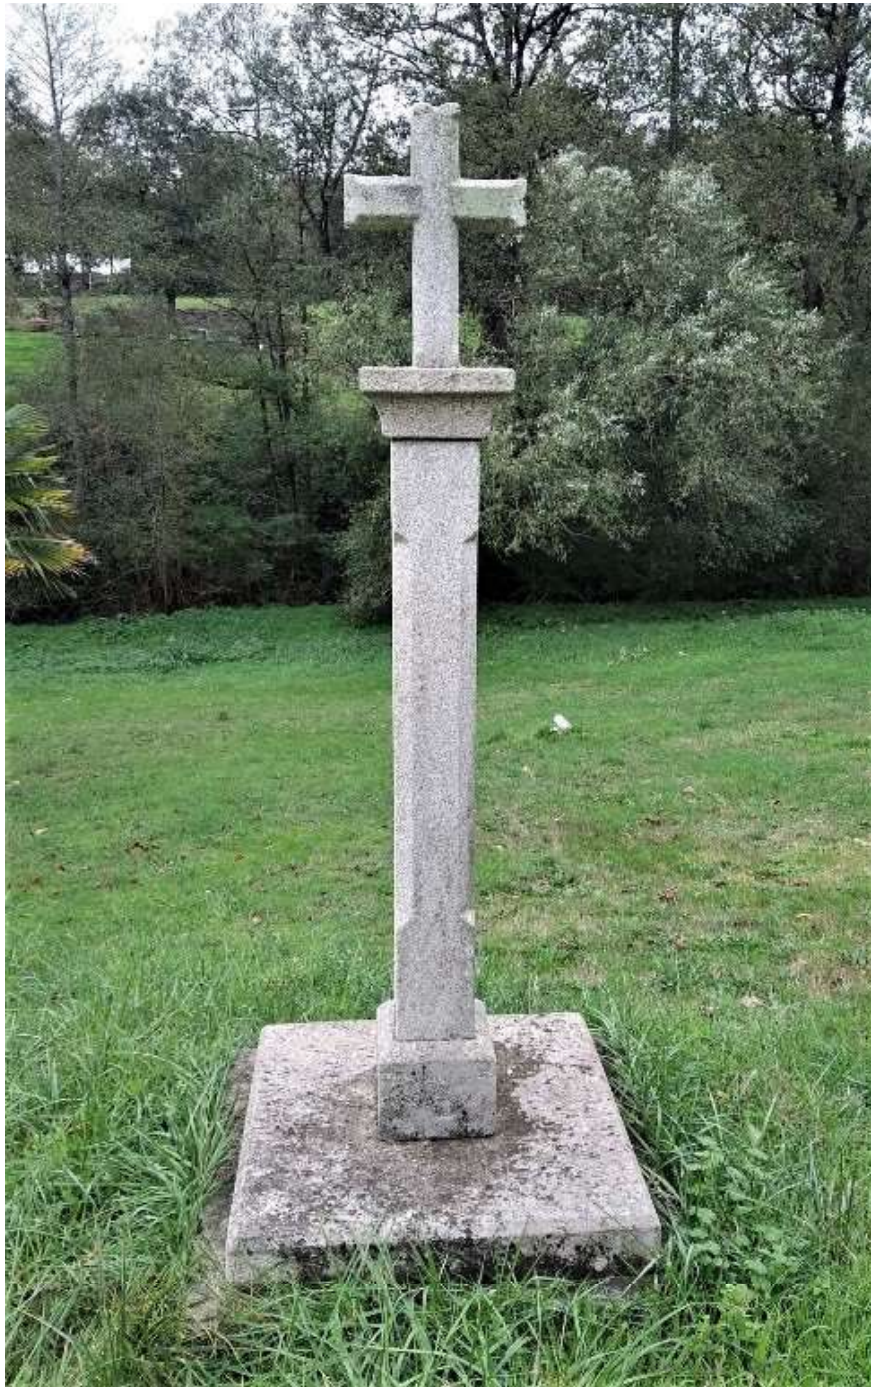
*FOTO Nº 15. CRUCEIRO DA “CASA DA PONTE) (NEIRA DE CABALEIROS)*

Esta manifestación artística pertence a “*Casa da Ponte*” ou “*Casa do Potaxo*”. Foi construído na lembranza do dono desa casa, que se chamaba Francisco. Na actualidade, os seus propietarios son os seus fillos, Ana e Xosé. Trátase dun cruceiro sinxelo, carente de ornamentación, que está situado no interior dunha propiedade privada e ao carón dunha pista local, que comunica o lugar onde se encontra esta manifestación artística con outros colindantes. Amosa unha serie de elementos artísticos, colocados nunha orde ascendente da seguinte maneira: Unha plataforma de dous chanzos, graníticos, que adoptan unha forma paralelepípeda cuadrangular; o chanzo superior, mostra as arestas superiores redondeadas. Esta serve de apoio a unha base cúbica, monolítica, que mostra as arestas superiores biseladas. Sobre esta erguese un fuste monolítico, de sección cuadrangular nos seus extremos e coas arestas rebaixadas no resto. Este serve de soporte a un capitel, que amosa dúas partes: a inferior, presenta unha molduración cóncava, a xeito de caveto; a superior, pola contra, mostra unha pequena estrutura paralelepípeda. O cumo do cruceiro remata nunha pequena cruz latina, sen efixies, que mostra unha sección oitavada en ambos os dous brazos, que presentan nos seus remates unha forma de cruz florenzada. (FOTO Nº 15)

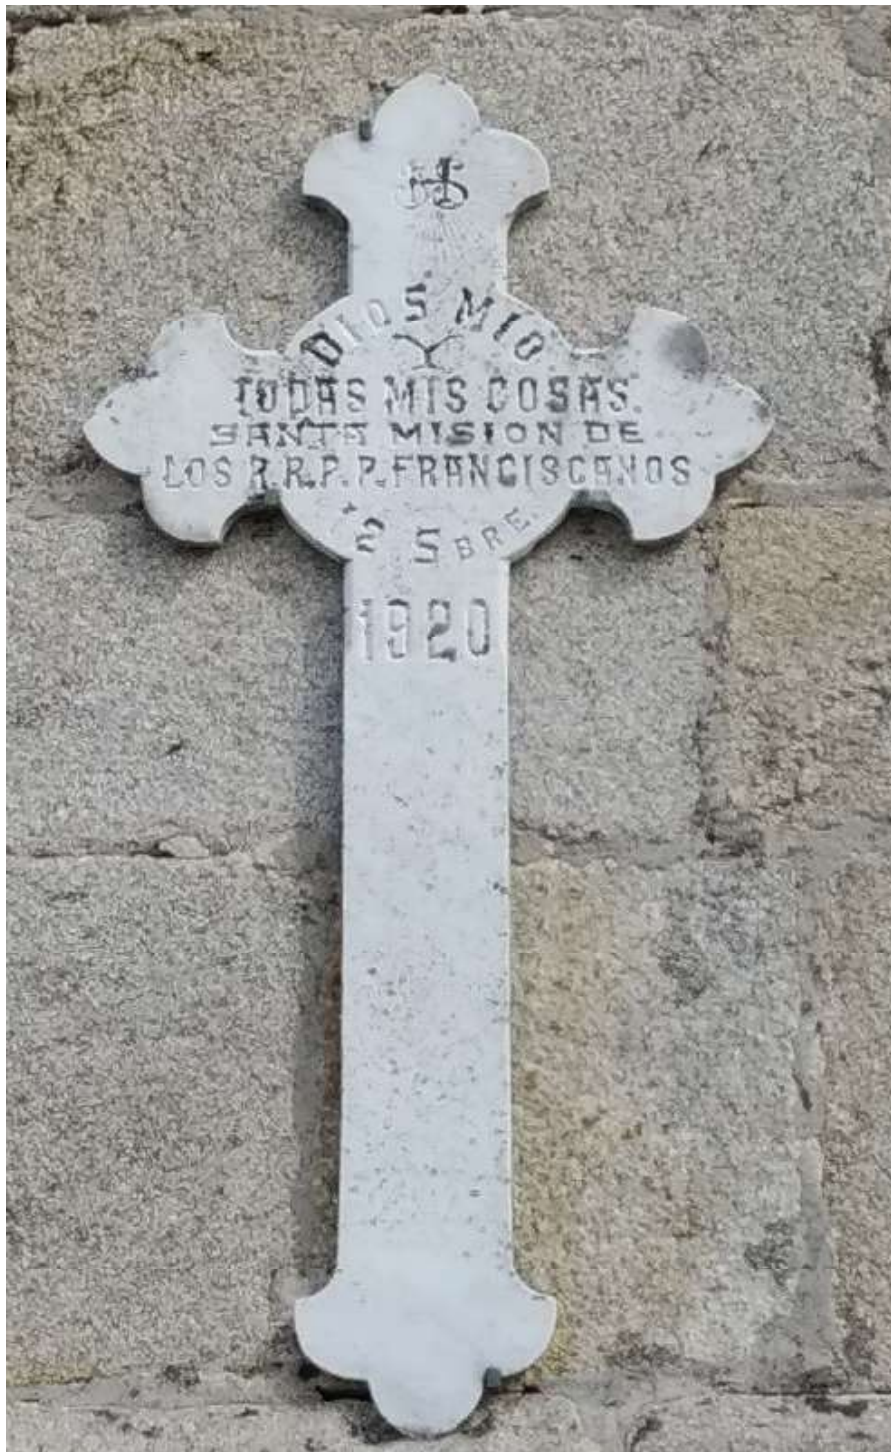
**FOTON° 16. CRUZ MISIONAL (RÍO)**

Está situada na parte lateral dereita da fachada, adherida á mesma. Trátase dunha cruz latina, que amosa nos extremos dábolos dous brazos – lonxitudinal e transversal- unha forma de cruz, que mostra por cada brazo os seguintes elementos: dúas pequenas molduras cóncavas a xeito de “cavetos”; dúas pequenas molduras convexas ou “cuarto de bocel”, rematando nun pequeno arco apuntado. Na parte superior do brazo lonxitudinal lese a seguinte inscrición: **JHS**. No obstante, a “**J**”, sitúase por riba do lado esquerdo da “**H**”, e a “**S**”, por riba do lado dereito da “**H**”. Na intersección dábolos dous brazos, formada por catro pequenas molduras convexas ou “cuarto bocel”, lese a seguinte inscrición nunha orde descendente: /“ **DIOS MIO / Y / TODAS MIS COSAS/ SANTA MISIÓN DE / LOS R.R. P.P. FRANCISCANOS/ 12 SBRE / 1920**”/. Así mesmo, a inscrición do ano: “ **1920**” está situada na parte media do brazo lonxitudinal. **(FOTO N° 16)**

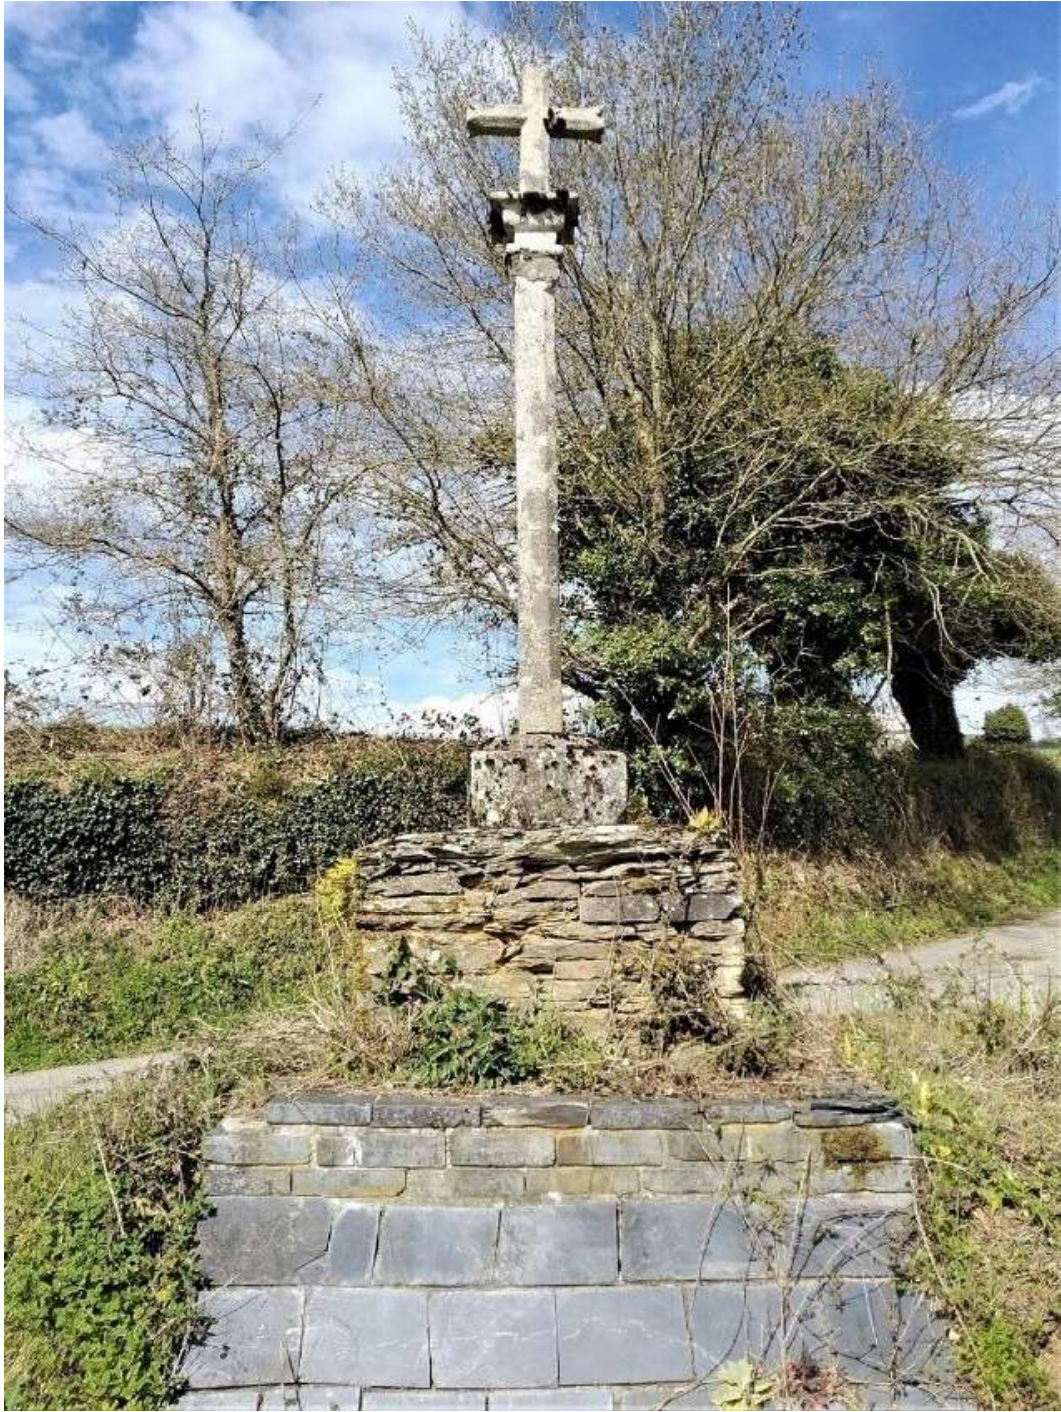
**FOTO Nº 17 CRUCEIRO (RÍO)**

Está situado nun antigo cruzamento de camiños, hoxe estradas locais, que parten á dereita da LU-636, e preto da antiga escola unitaria de Río. Nesta, en decembro do ano 2008, colocaron unha placa de madeira na que se le o seguinte: “**ESTA ANTIGA ESCOLA UNITARIA DO NÚCLEO DE RÍO FOI / REHABILITADA POLO OBRADOIRO DE EMPREGO “RAMÓN PIÑEIRO III”/ PROMOVIDO POLO CONCELLO DE LÁNCARA E SUBVENCIONADO/ POLA CONSELLERÍA DE TRABALLO E FONDO SOCIAL EUROPEO / SENDO CONSELLEIRO O EXCMO. SR. D. RICARDO JACINTO VARELA / SÁNCHEZ E ALCALDE O SR. D. DARÍO ANTONIO PIÑEIRO LÓPEZ**”/. O lugar onde se encontra o cruceiro ten unha rampla ao seu carón. Polo tanto, foi necesario poner unha cimentación de reforzo, cuberta de pizarra. Por riba da mesma, vai un podio de cachotería, de forma paralelepípeda, que serve de soporte a unha base monolítica de cantería, que amosa dous tramos: o inferior, de forma paralelepípeda, con pequenos arranxos nas úas arestas; e o superior, cunha molduración cóncava, a xeito de “caveto ou nacela” invertida. Nunha das caras da base hai unha inscrición, na que se conservan as seguintes letras: **B D – BCA**. A base prolóngase nun fuste de sección cuadrangular na parte superior, que mostra algún arranxo realizado con cemento, e oitavado no resto. Este serve de apoio a un capitel clásico, moldurado, do que arrinca unha cruz de sección cuadrangular nos extremos e oitavado; os extremos dos brazos e da cabeceira amosan un tipo de cruz florenzada. **(FOTO N° 17)**

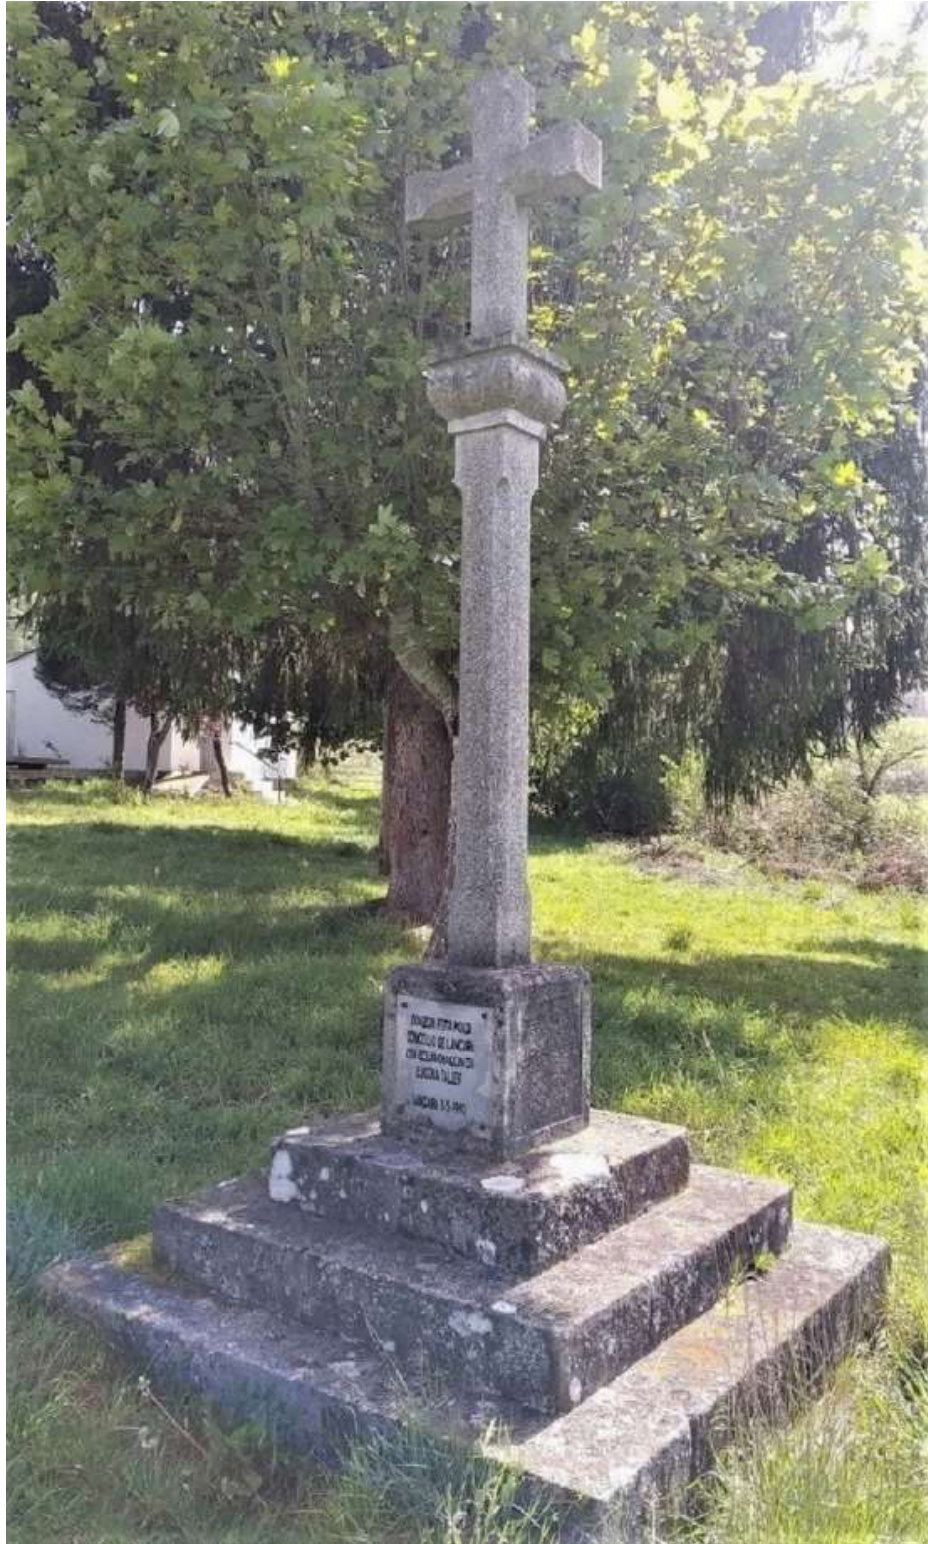
**FOTO Nº 18. CRUCEIRO DE TRASLISTE**

Está situado ao carón da antiga escola desta parroquia. Tanto ao cruceiro como á cruz, que hai fronte ao mesmo, accédese por medio dunha estrada local que parte da CP-2704. Na actualidade o último domingo de Agosto, celebración da Santa Lucía, a procesión circunvala o cruceiro. Trátase dun cruceiro simple sen efixies. Foi construído polo canteiro José, da “Casa de Subquinta”, lugar de Vizcaia, parroquia de Muro. Este canteiro dirixou as “Escolas taller”, que se levaron a cabo neste municipio no primeiro lustro dos noventa do século pasado. A mosas as seguintes pezas nunha orde ascendente. Unha plataforma granítica, de tres chanzos, que serve de sostén a unha base monolítica, con dous elementos. O inferior, de forma paralelepípeda, amosa un rebaixe cuadrangular en cada unha das caras; nunha delas – a que está fronte á “Cruz de Traslite”, mostra a seguinte inscrición nunha placa de granito, adherida á mesma: /“**DOAZÓN FEITA POLO / CONCELLO DE LÁNCARA / COA COLABORACIÓN DA / ESCOLA TALLER**”/. Na parte inferior desa cara aparece o nome do concello e a data na que se colocou o mesmo. “**LÁNCARA, 8-5-1993**”. O superior, é un pequeno tramo de forma troncopiramidal . A base prolongábase en un fuste de sección cuadrangular nos extremos e oitavado no resto. Este serve de soporte a un capitel moldurado, clásico, formado por unha moldura convexa ou “bocel”, que une a dous filetes. Finalmente, o cruceiro remata nunha cruz, que mostra unha sección cuadrangular nos seus extremos e outra oitavada no resto; ademais, os extremos do brazo transversal e o extremo superior do lonxitudinal amosan un tipo de cruz potenziada. Con respecto a este cruceiro é mester sinalar que inicialmente íase poner na honra de “**Moncho Valcarcel**”, máis coñecido como “**O crego das Encrobas**”. Este tivo unha participación moi importante nas protestas, que houbo entre os anos setenta e noventa do século pasado con motivo da Cota empresarial<sup>16</sup>. No obstante, a idea inicial, levada a cabo polo tenente de alcalde **Manuel Vázquez Seijas**, non foi aceptada polo alcalde socialista **Eladio Capón** alegando cuestións de índole política. (FOTO Nº 18)

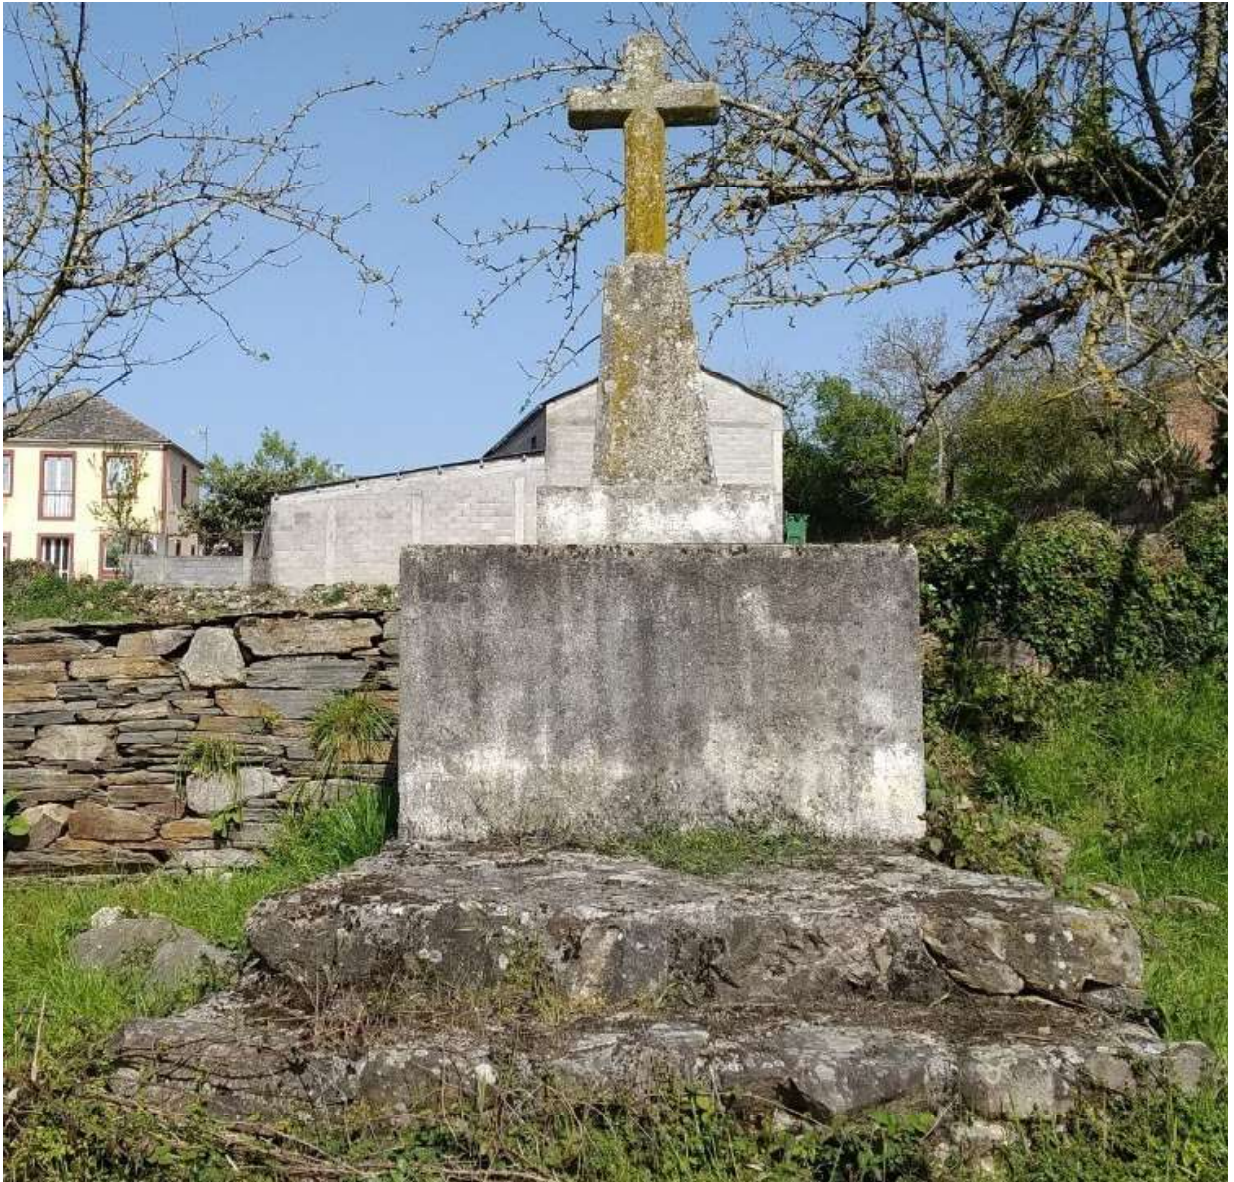
**FOTO N° 19. CRUZ DE TRASLISTE**

Esta cruz está situada fronte ao antigo centro escolar. Denantes había unha cruz de madeira, que era circunvalada pola procesión, que se realizaba na festividade do San Xoán. Esta cruz foi realizada en lembranza dunha antiga misión celebrada nese lugar. Foi mandada facer por **Antonio Rivas Murias**, mestre e antigo alcalde de Láncara. Consérvase no interior do local da **“Asociación de Veciños de Traslite”**. Esta cruz de carácter latino, posúe no brazo transversal unha inscriciónna que se le: **“SANTA MISIÓN”**. Tamén hai outra na parte inferior do brazo lonxitudinal aludindo á data da misión: **“23-VI-57”**. Ademais, na parte superior do brazo lonxitudinal aparece gravada **“unha coroa de espiñas”**.. (FOTO N° 19)

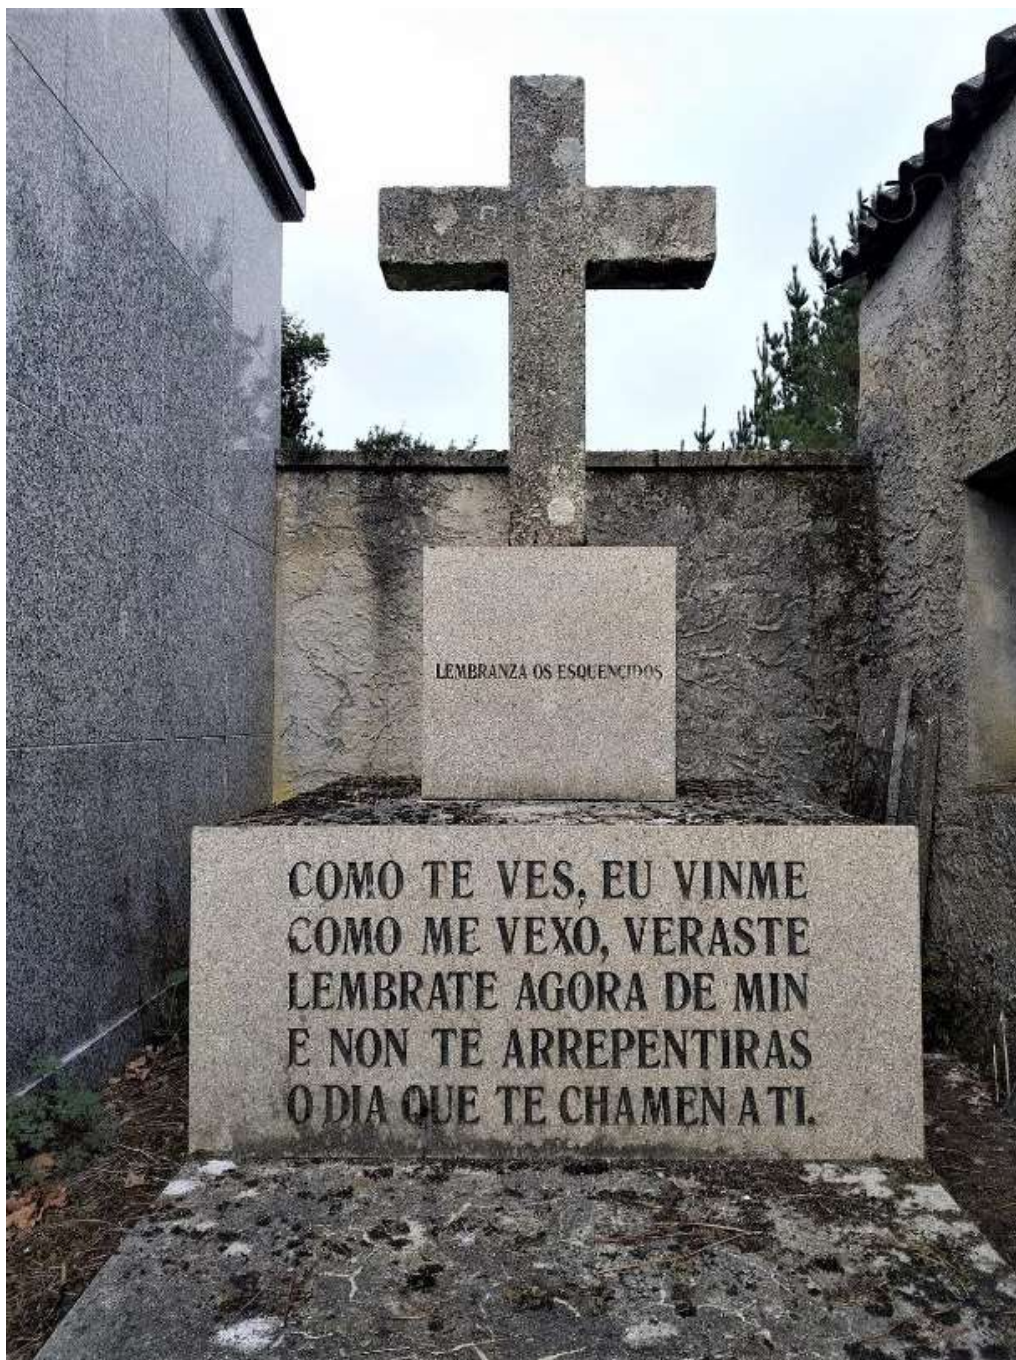
**FOTO Nº20. CRUCEIRO DO CEMITERIO MODERNO (TRASLISTE)**

Entre os anos 1980-1982, **José da “Casa de Subquinta” (Muro)**, construíu tanto esta cruz como a da entrada ao cemiterio moderno. Esta cruz funeraria está composta dos seguintes elementos nunha orde ascendente: Un plinto cuadrangular de cantería. Na cara situada fronte o cemiterio lese a seguinte inscrición: **“ COMO TE VES, EU VINME / COMO ME VEXO, VERASTE / LEMBRATE AGORA DE MIN / E NON TE ARREPENTIRAS / O DÍA QUE TE CHAMEN A TI “/**. Este serve de soporte a unha base do mesmo material, de forma paralelepípeda. Na cara que dá o cemiterio lese a seguinte inscrición: **“LEMBRANZA OS ESQUENCIDOS”**. A manifestación artística remata nunha cruz latina, de sección cuadrangular e oitavada. (FOTO N° 20)

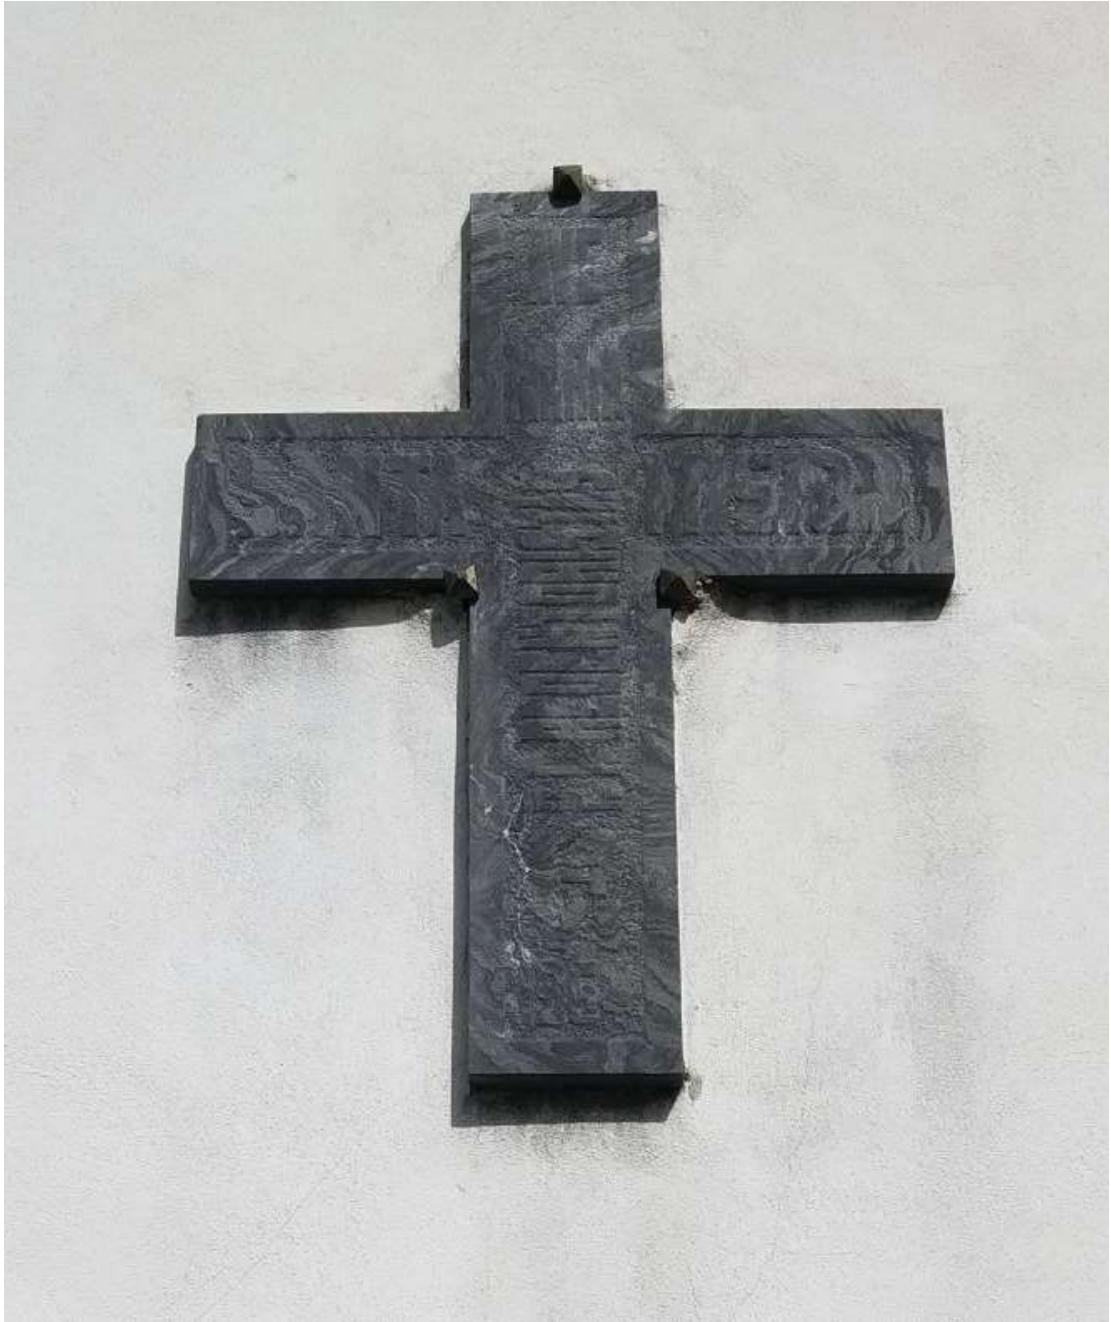
**FOTO N°21. CRUZ MISIONAL (VILAESTEVA)**

É unha cruz latina, de pizarra, adherida á parede central da igrexa, Tanto no brazo lonxitudinal como no transversal hai un lixeiro rebaixe no seu interior. No brazo transversal dereito lese a inscrición: **SANTA**; pola contra, no esquerdo, lese: **MISION**. Na parte superior do brazo lonxitudinal mostrase o epigrafe: **AVE / MARÍA**; na parte media e inferior deste mesmo brazo: **P.P. REDENTORISTAS**; e, finalmente na parte inferior, o ano de celebración: **1953**. (FOTO Nº 21)

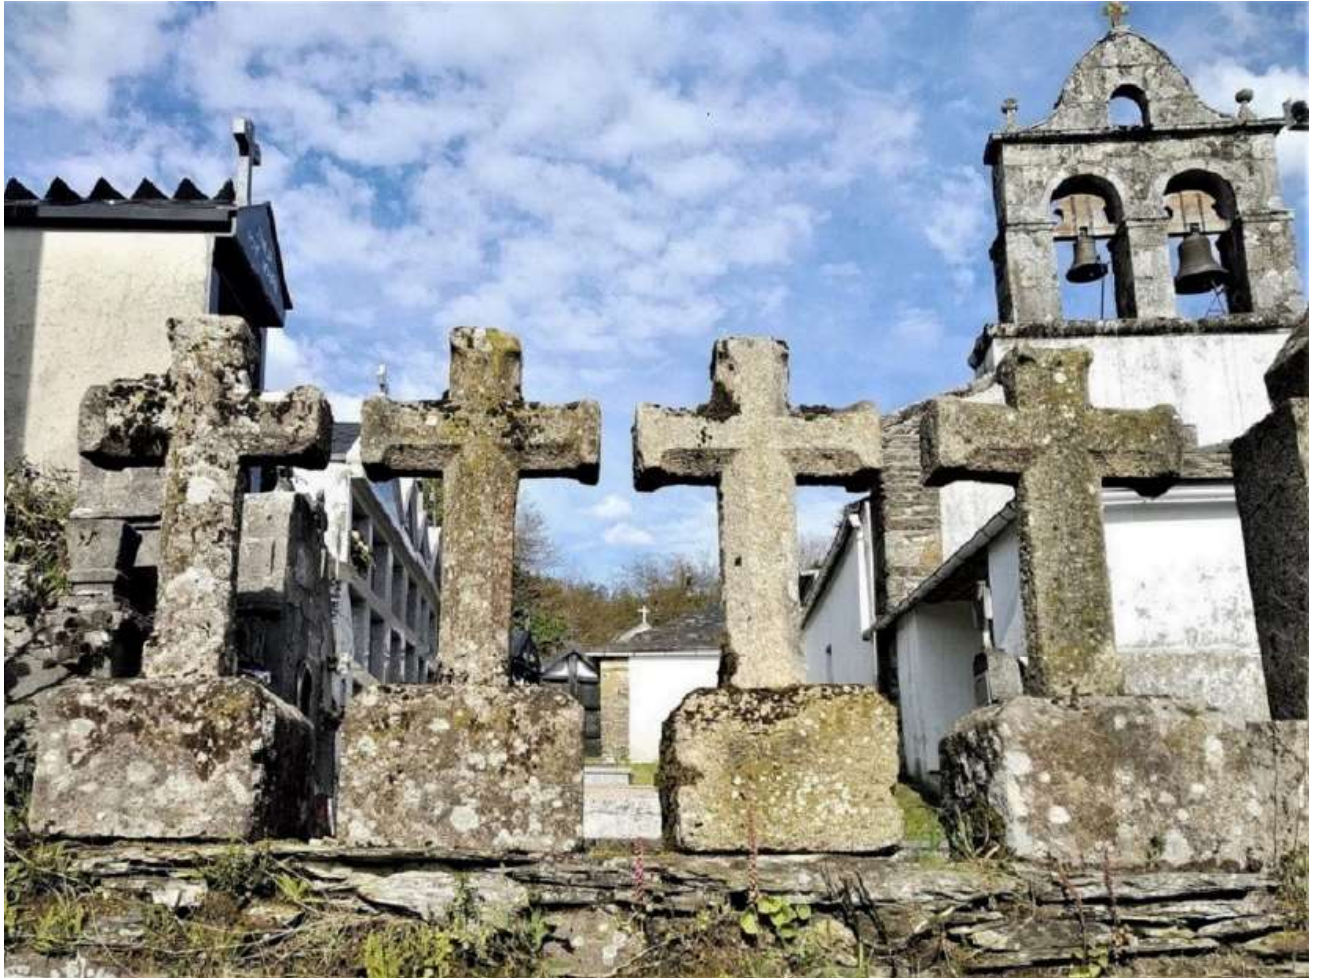
*FOTO Nº 22. RESTOS DO VIACRUCIS (VILOUZÁN)*

Consérvanse 11 cruces. 4 encóntranse por riba do muro, que separa o adro da igrexa do exterior, e 7 polo adro. Entre elas hai moitas semellanzas, de tal xeito que podemos establecer os seguintes trazos: unha base monolítica con dúas partes: a inferior, de forma paralelepípeda; e a superior, máis pequena, e de forma troncopiramidal. Da base arrinca a cruz propiamente dita, que ten unha sección cuadrangular nos extremos dos brazos, e oitavada no resto; ademais, amosa un tipo de cruz potenziada nos seus extremos.(FOTO N° 22)
